Sanierung von Parkhäusern

Vortrag am 19.09.2019 / grbv Symposium Hoch- und Industriebau

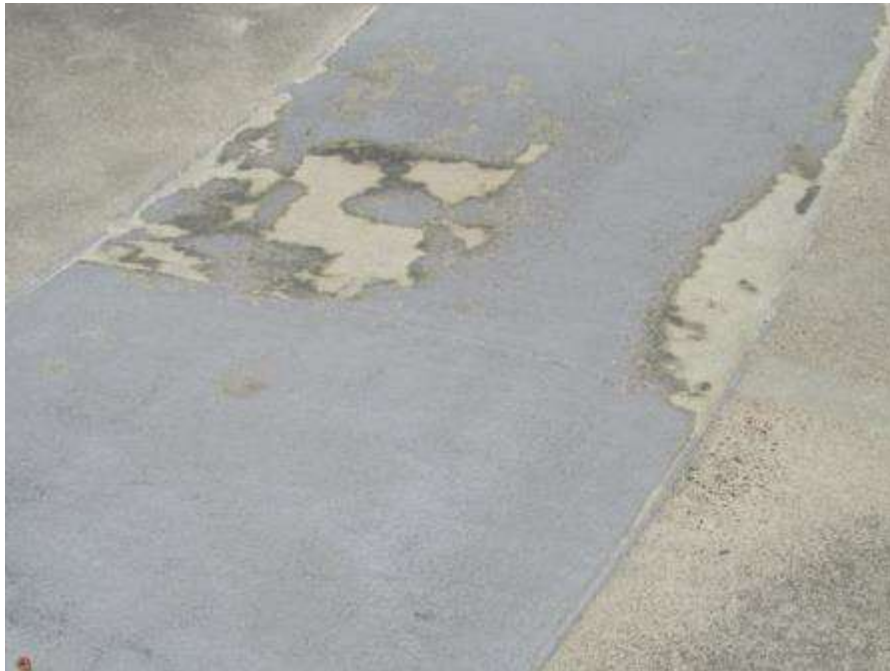
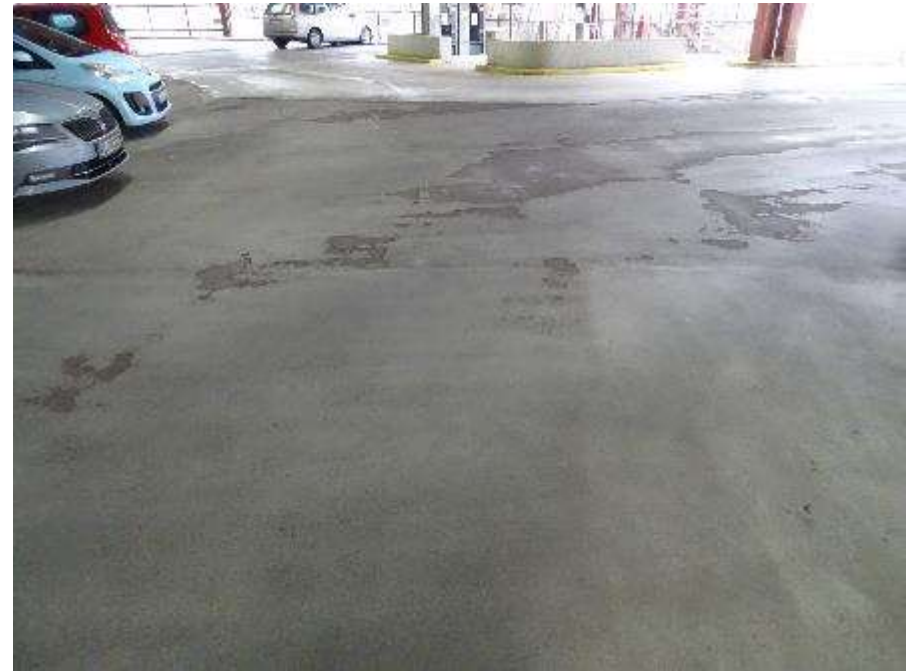
Schäden im Oberflächenschutzsystem

- **Fehlstellen infolge Abnutzung**
- Erhöhte Abnutzung durch Scherkräfte
- Fehlender tragfähiger Untergrung
- Risse

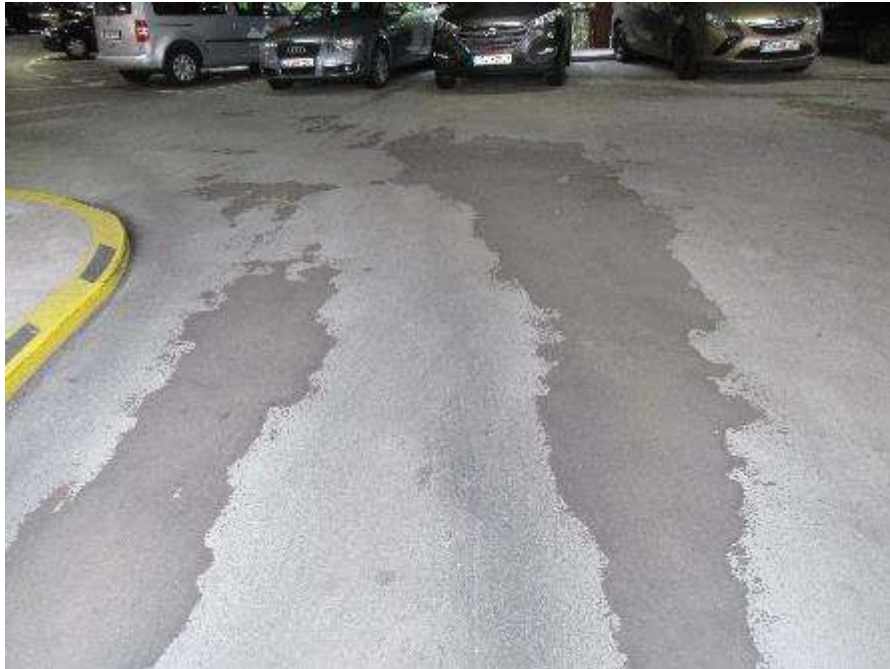
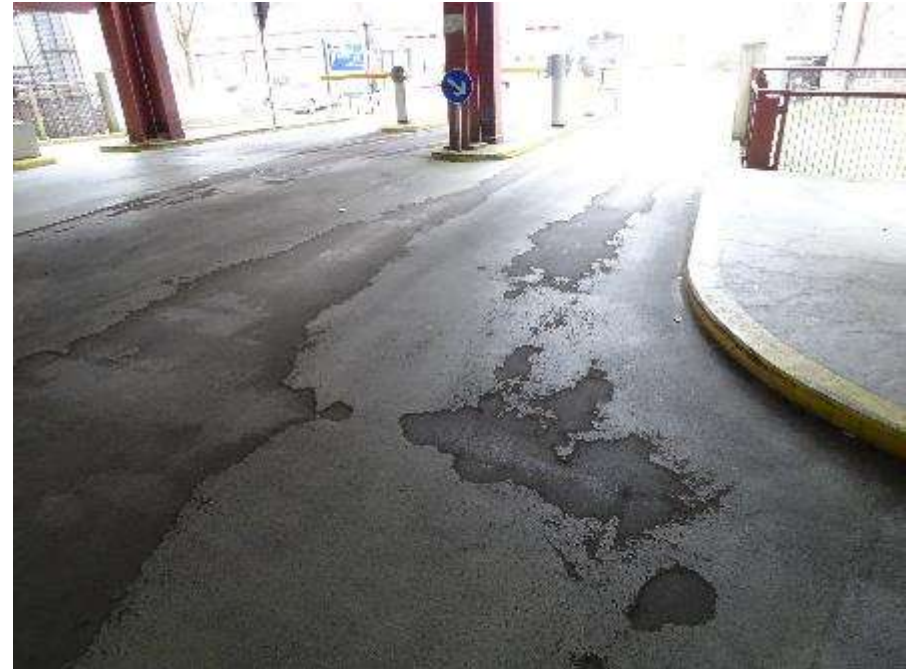
Schäden im Oberflächenschutzsystem

- Fehlstellen infolge Abnutzung
- **Erhöhte Abnutzung durch Scherkräfte**
- Fehlender tragfähiger Untergrund
- Risse

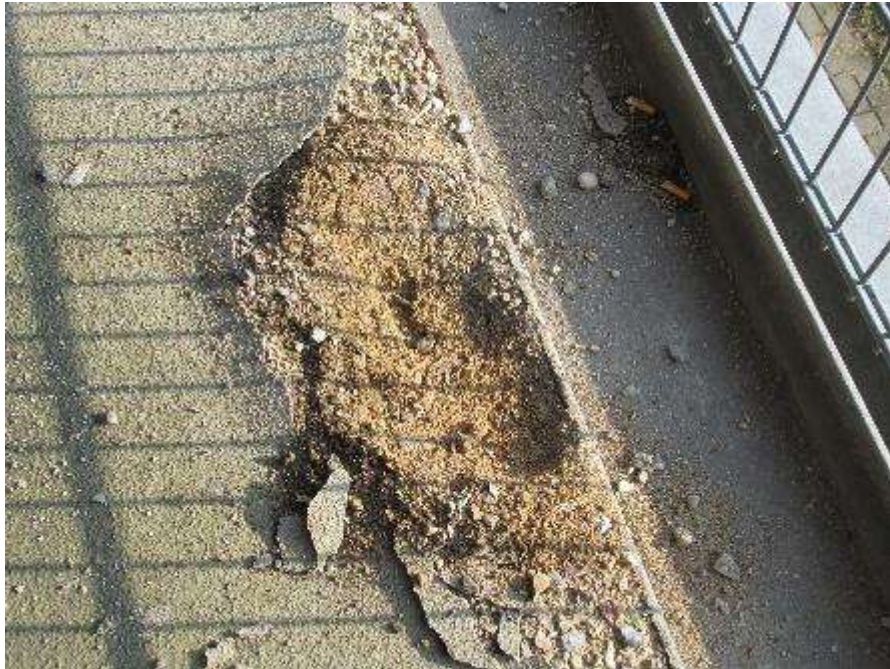
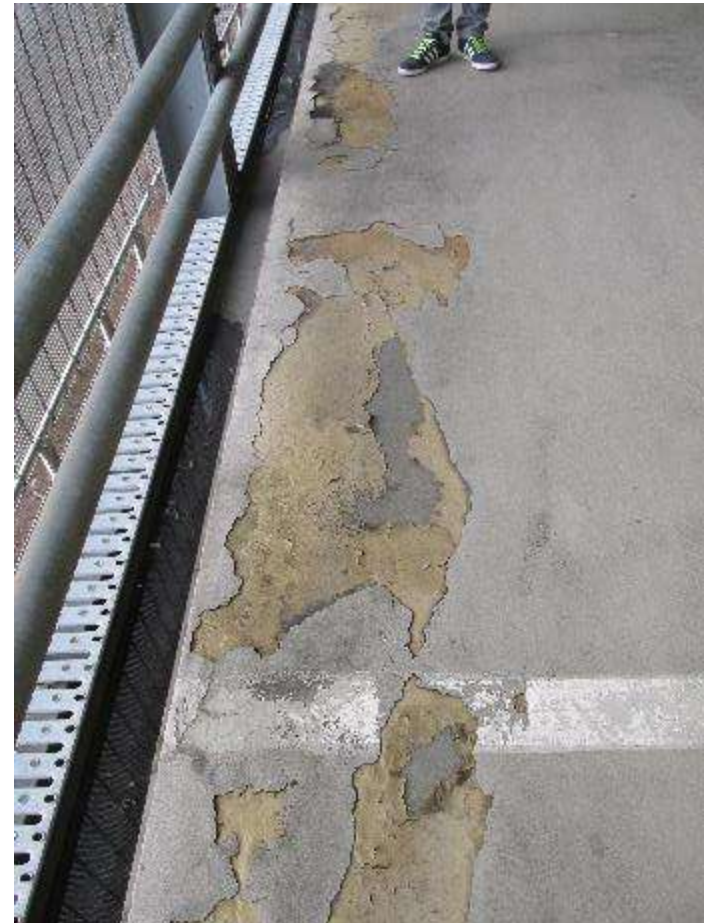
Schäden im Oberflächenschutzsystem

- Fehlstellen infolge Abnutzung
- Erhöhte Abnutzung durch Scherkräfte
- **Fehlender tragfähiger Untergrund**
- Risse

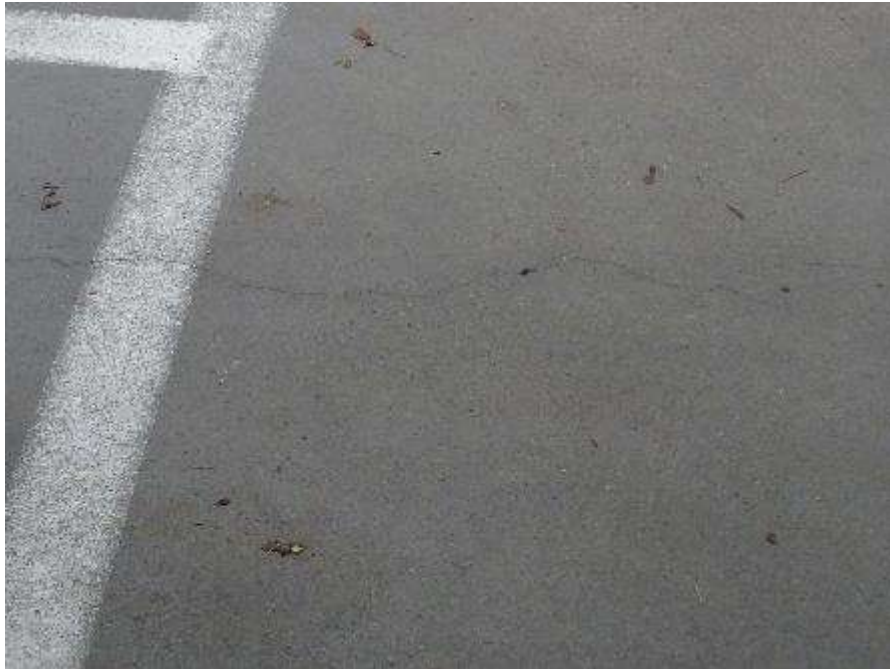
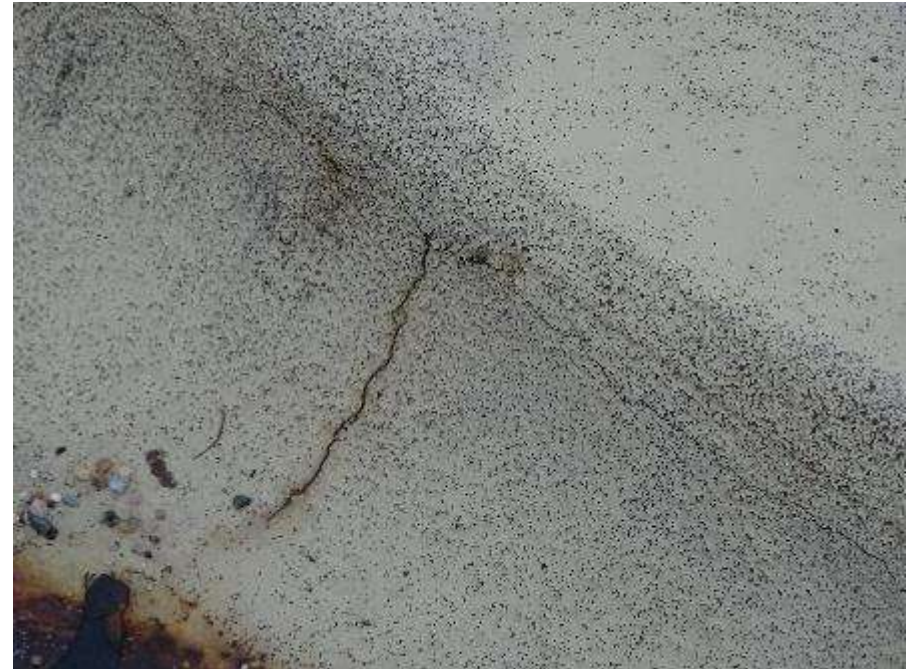
Schäden im Oberflächenschutzsystem

- Fehlstellen infolge Abnutzung
- Erhöhte Abnutzung durch Scherkräfte
- Fehlender tragfähiger Untergrund
- **Risse**

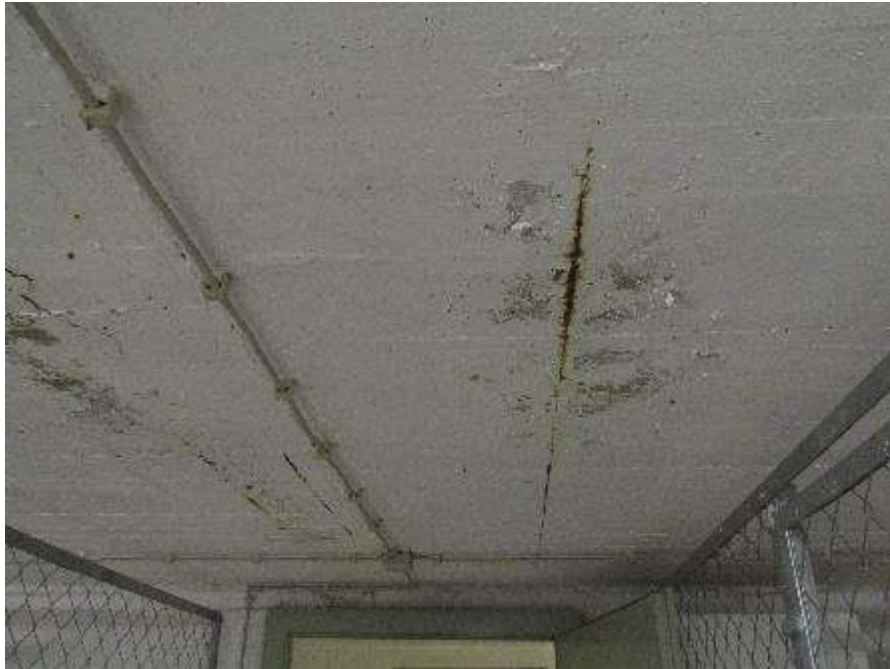
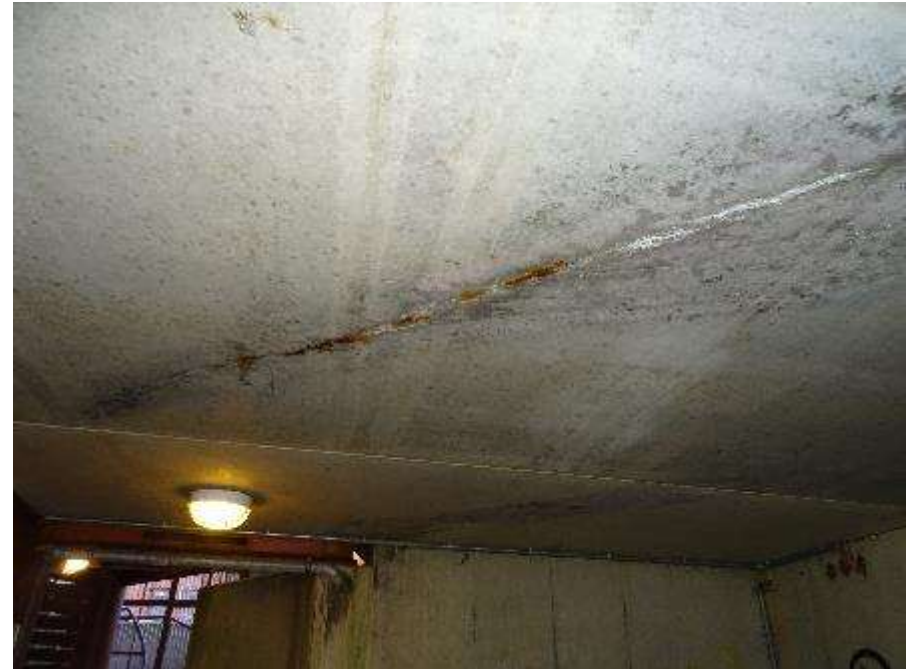
Schäden an Stahlbetonbauteilen

- **Nicht ausreichende Betondeckung**
- Risse
- Carbonatisierung und Chlorideinwirkung

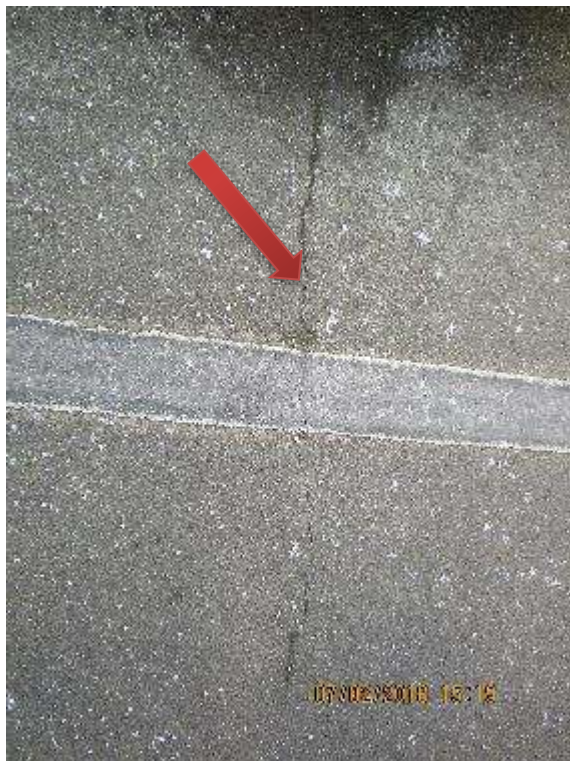
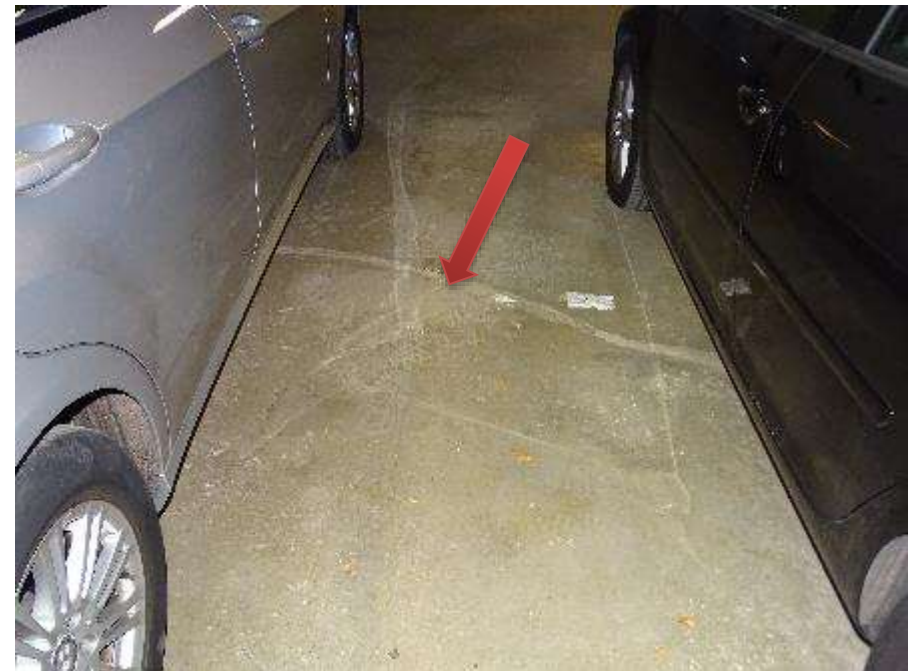
Schäden an Stahlbetonbauteilen

- Nicht ausreichende Betondeckung
- **Risse**
- Carbonatisierung und Chlorideinwirkung

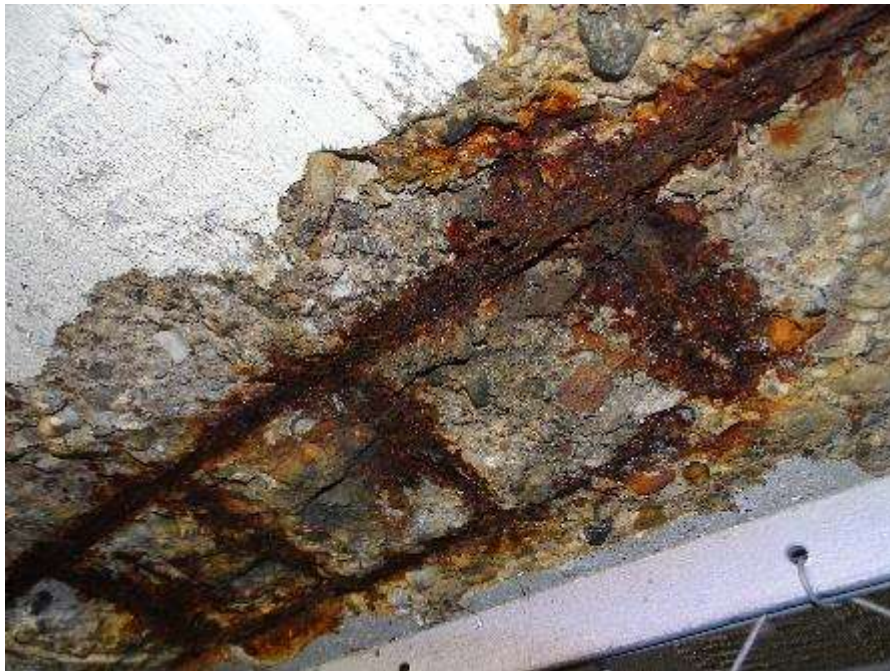
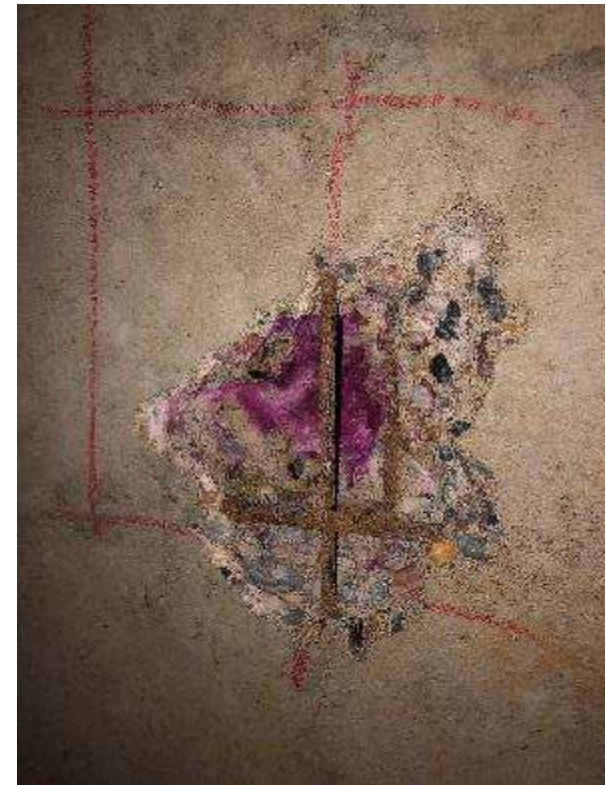
Schäden an Stahlbetonbauteilen

- Nicht ausreichende Betondeckung
- Risse
- **Carbonatisierung und Chlorideinwirkung**

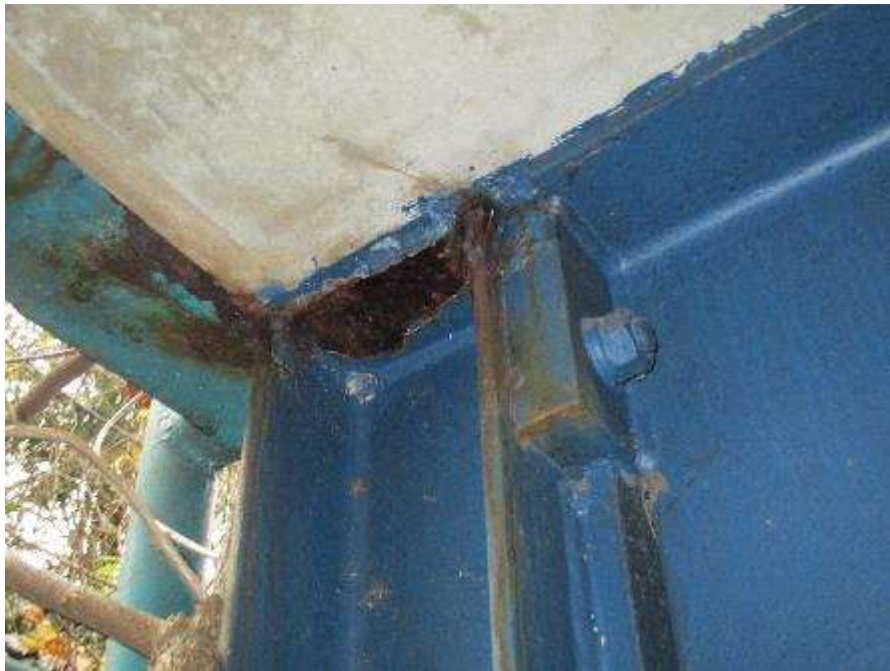
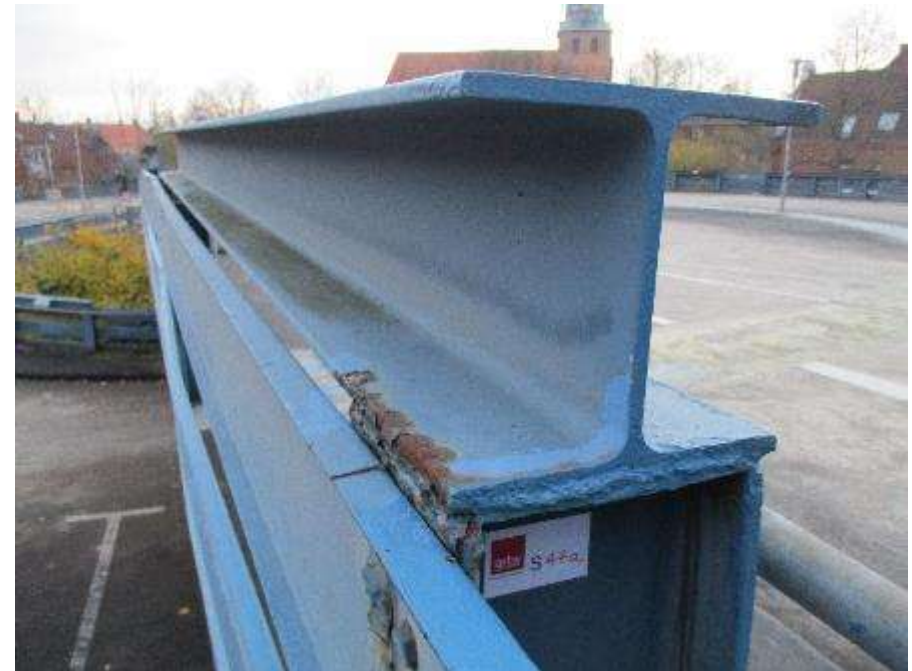
Schäden an tragenden Stahlkonstruktionen

- **Oberflächliche Korrosion**
- Korrosion mit Materialabtrag
- Statisch relevanter Materialausfall infolge Korrosion

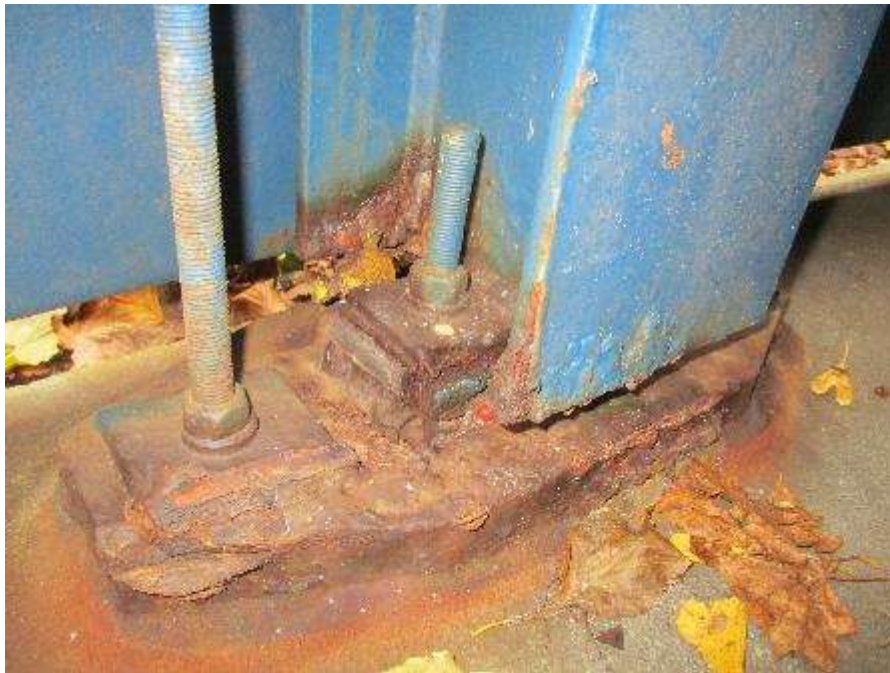
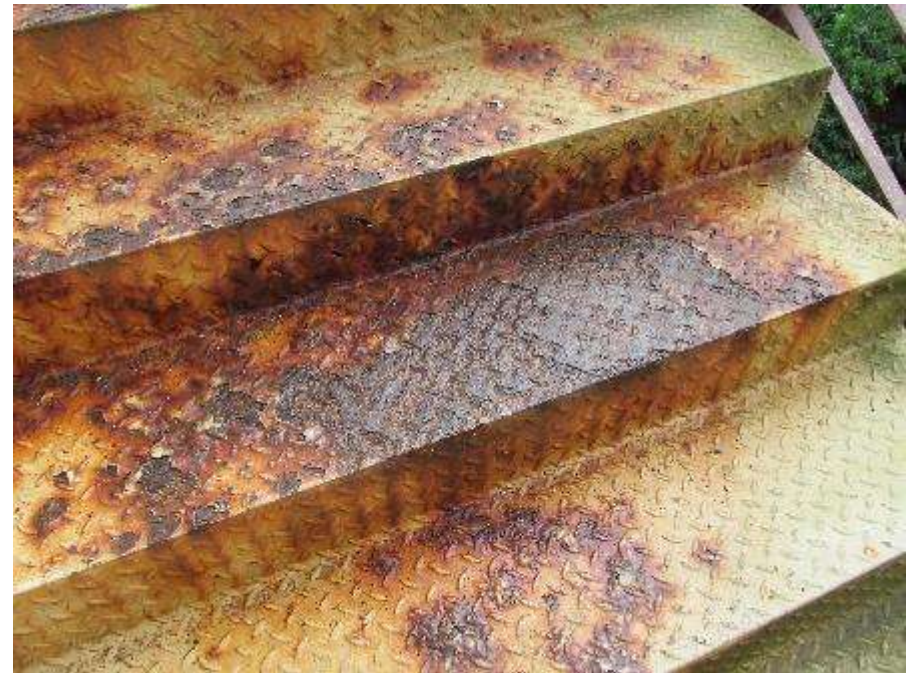
Schäden an tragenden Stahlkonstruktionen

- Oberflächliche Korrosion
- **Korrosion mit Materialabtrag**
- Statisch relevanter Materialausfall infolge Korrosion

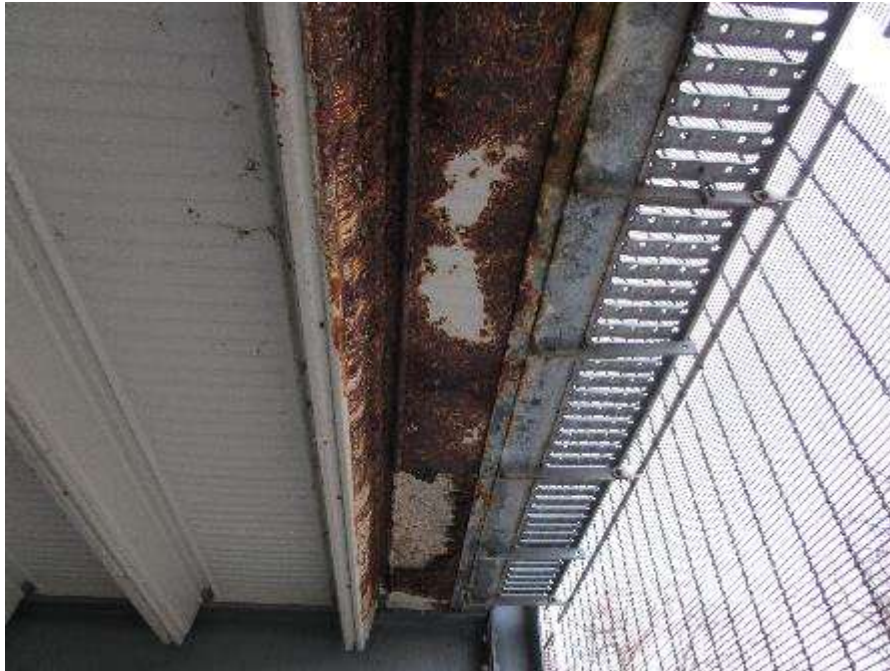
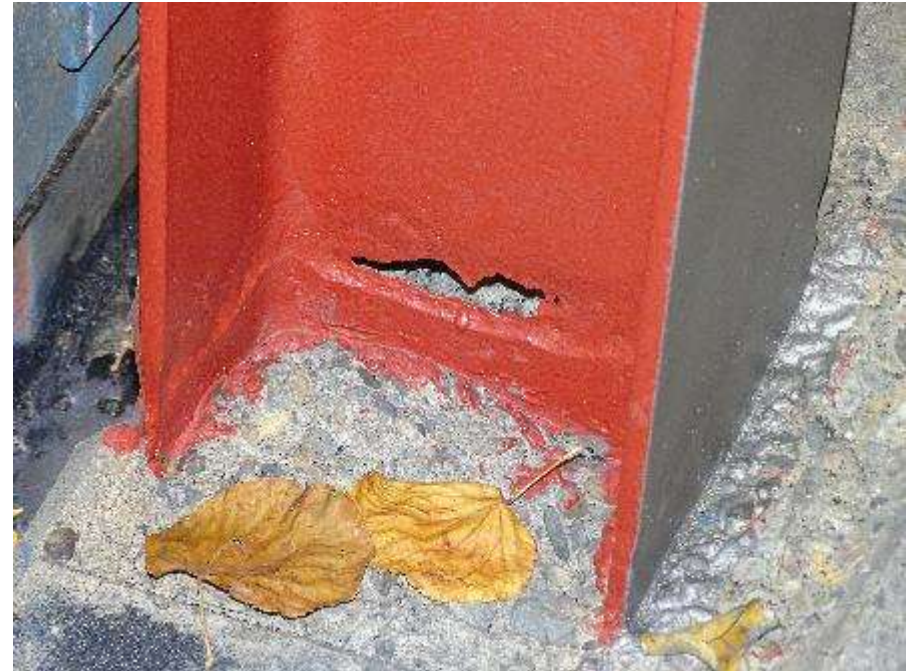
Schäden an tragenden Stahlkonstruktionen

- Oberflächliche Korrosion
- Korrosion mit Materialabtrag
- **Statisch relevanter Materialausfall infolge Korrosion**

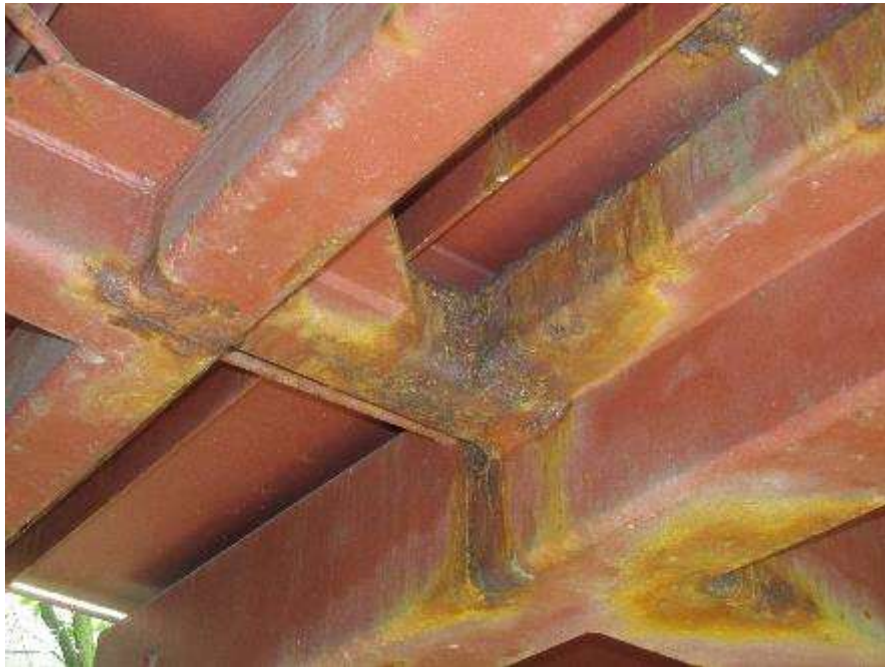
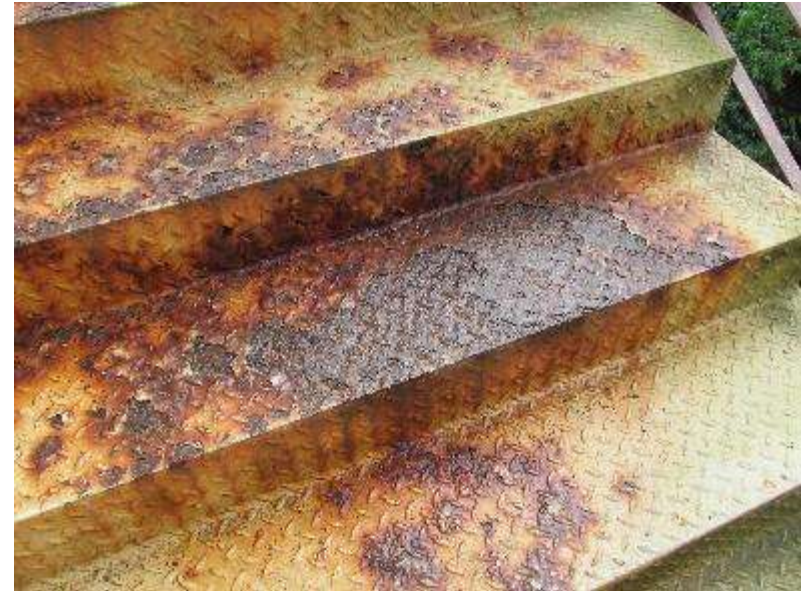
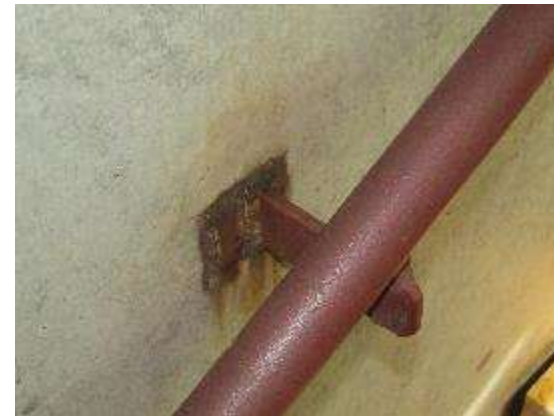
Schadensbilder

- Korrosion an tragenden Bauteilen
- Korrosion auf den Tränenblechstufen
- Korrosionsansatz an den Stahlgeländern

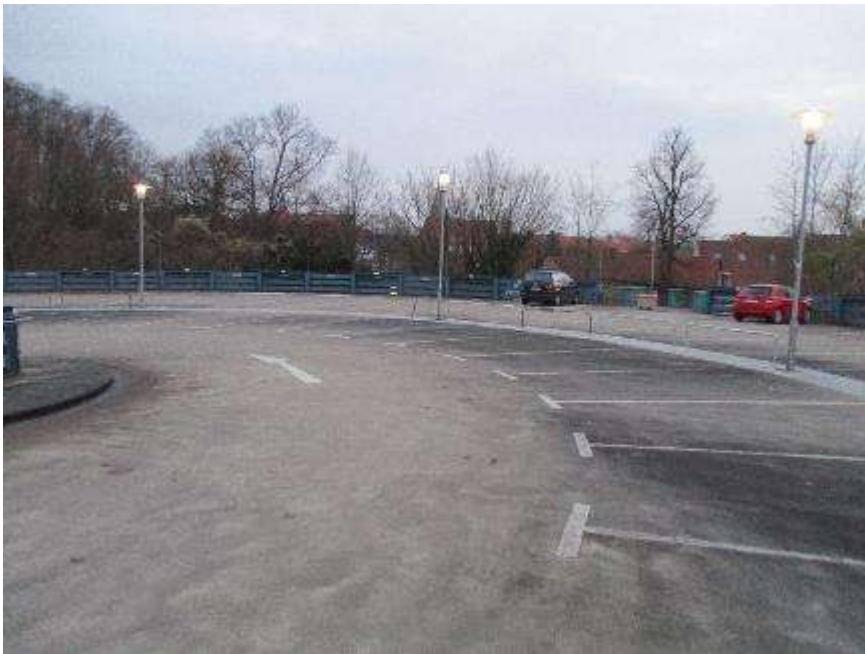
Los 1

- Korrosion an tragenden Bauteilen
- Korrosion an Treppenstufenwannen
- Stark abgefahrene Fahrbahnoberfläche

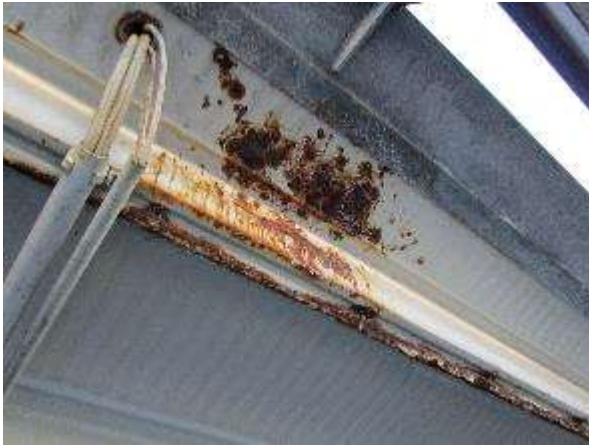
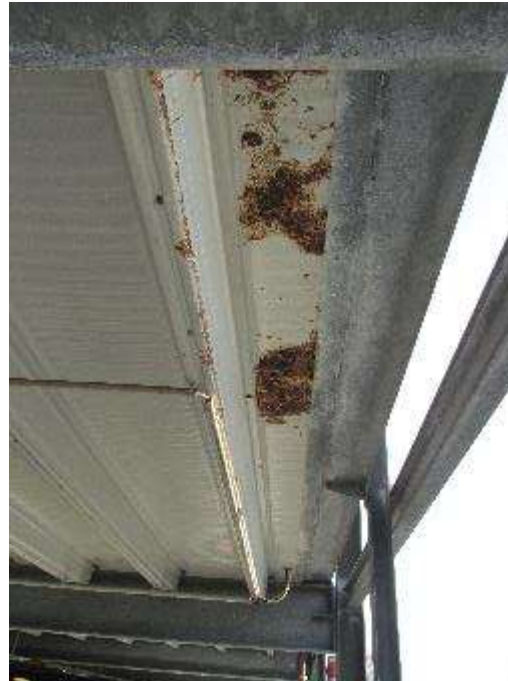
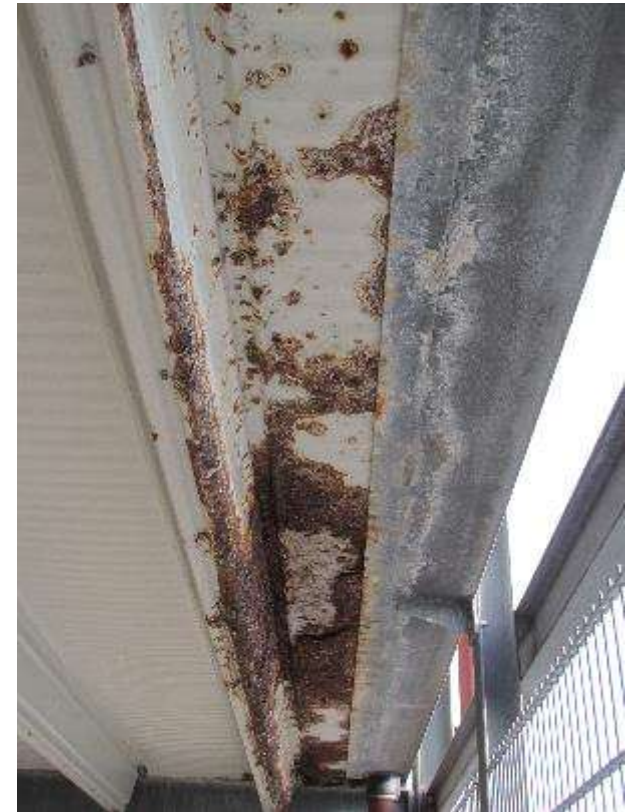
- Korrosion der tragenden Stahlbleche der Hoesch-Additiv-Decken
