# MIT CARBONBETON IN DIE ZUKUNFT

NACHHALTIGE INSTANDSETZUNG VON HOESCH-ADDITIV-DECKEN® IN PARKHÄUSERN

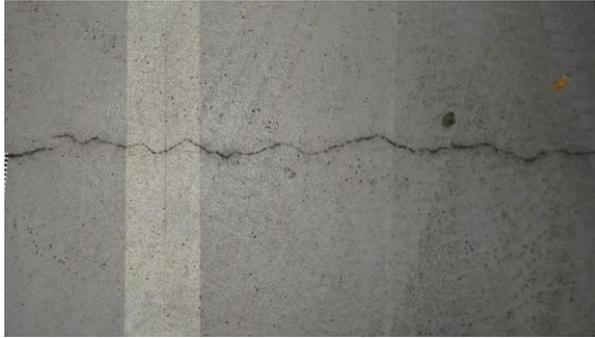
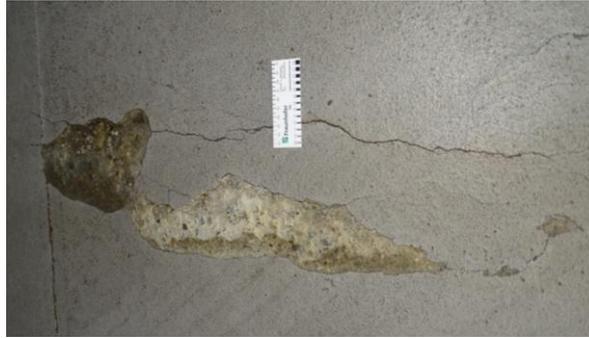
### RISSE/ABRIEB DECKENoberSEITE

- ▲ Chlorideinwirkung
- ▲ Carbonatisierung

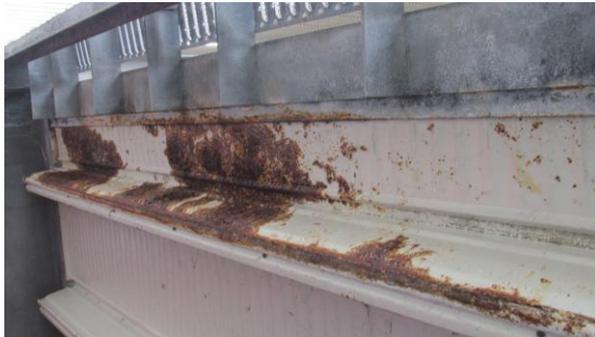
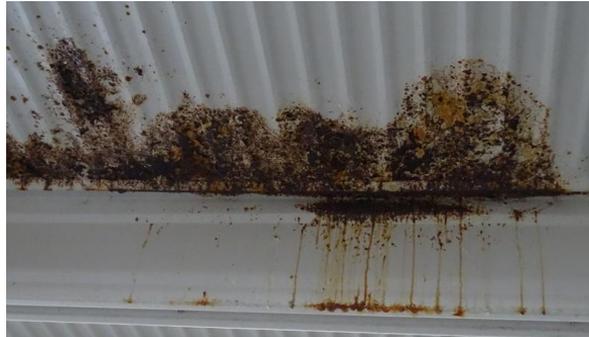
### KORROSION HOESCH BLECHE

- ▲ Verlust der Tragfähigkeit der Bleche (Bereich Rippen)

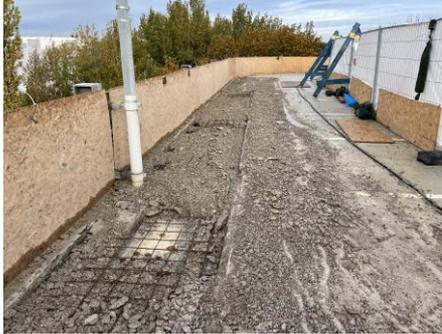
1 Betonabtrag mittels HDW-Strahlen

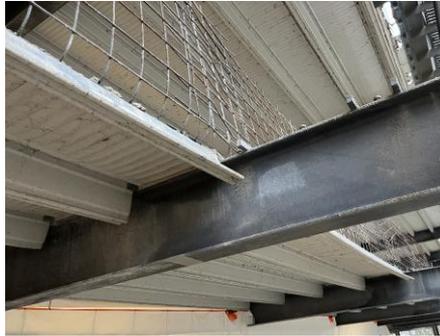
2 Demontage Hoesch-Trapezbleche, hochbiegen Bewehrung

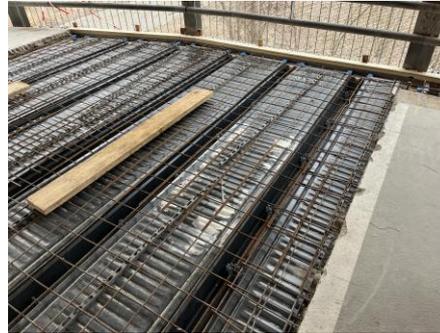
3 Montage neue Hoesch-Trapezbleche und rückbiegen Bewehrung

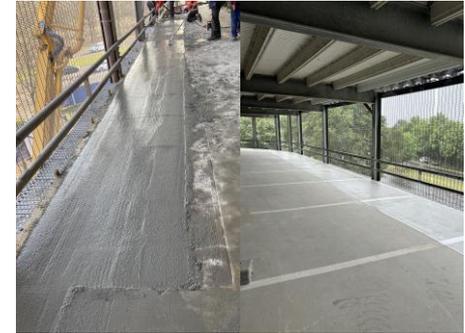
4 Betonage und Erneuerung OS 8.15-Beschichtung oberseitig

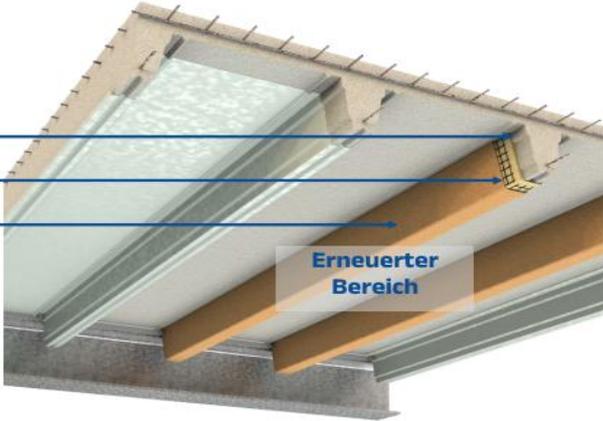
Schnitt A-A:  
 M1-10 (cm)

A 3D cutaway diagram showing a concrete repair. A grey concrete slab is shown with a repair area. A blue layer of 'Carbonmatten' is applied to the top surface. Below it, a layer of 'Spritzbeton' is applied. A 'Haftbrücke zum Altbeton' is shown connecting the new repair to the existing concrete. A 'Erneuerter Bereich' is highlighted in a grey box.

Haftbrücke zum Altbeton

Carbonmatten als neue Bewehrung

Spritzbeton

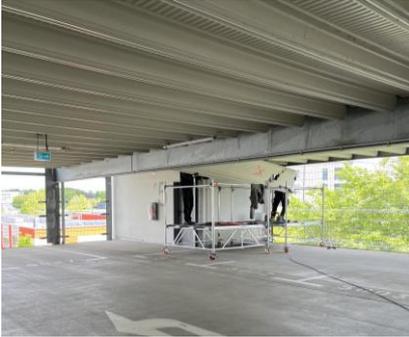
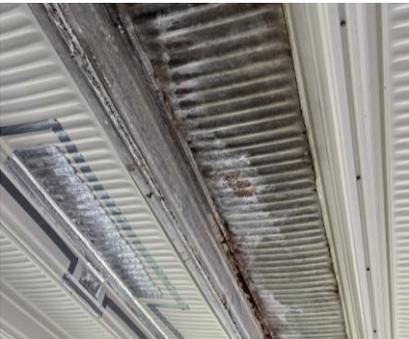
1 Rückbau Hoesch-  
Trapezbleche

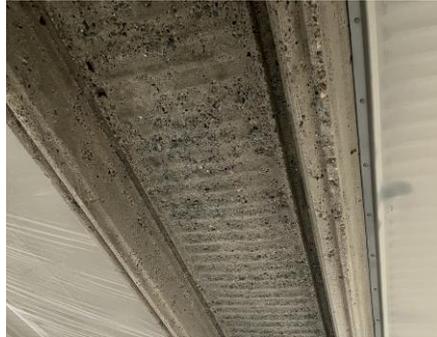
2 Herstellen Haftbrücke  
zum Altbeton mittels  
Feststoffstrahlen

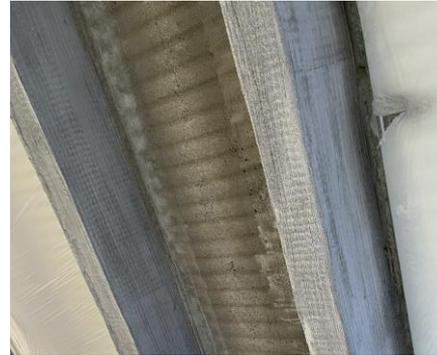
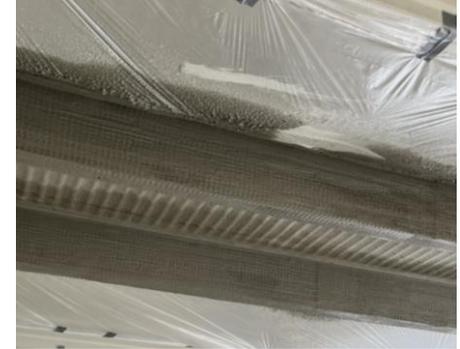
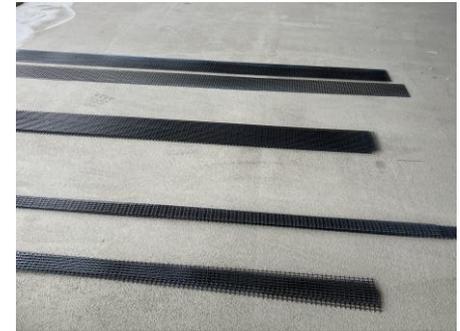
3 Anbringen  
Carbongewebematten  
mit Spritzbeton

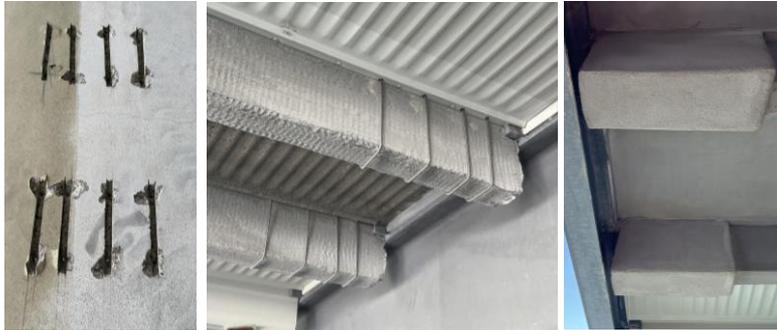
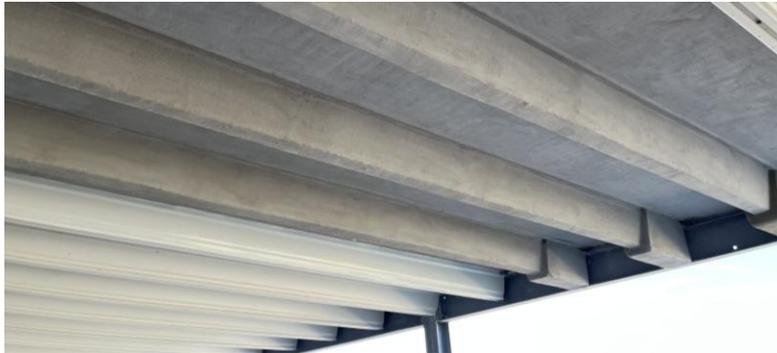
4 Schubbewehrung im Auflagerbereich und anschließender Feinbetonspachtel

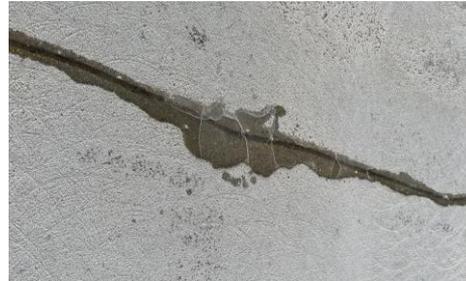
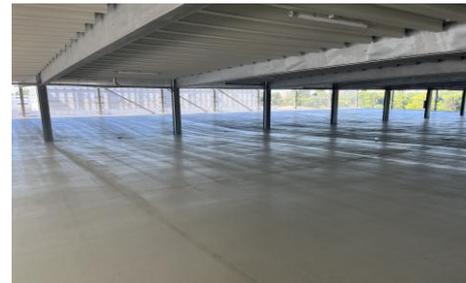
5 Risse verfüllen und Erneuerung OS 8.15 oberseitig
