# Revitalisierung des Konstruktionshochhauses in Europas größtem Automobilwerk

Einblicke in das Entwicklungszentrum aus den 70er Jahren, das heute modernste Fahrzeugentwicklung, Büro- und Präsentationsflächen beherbergt.

Berlin | 11. September 2025

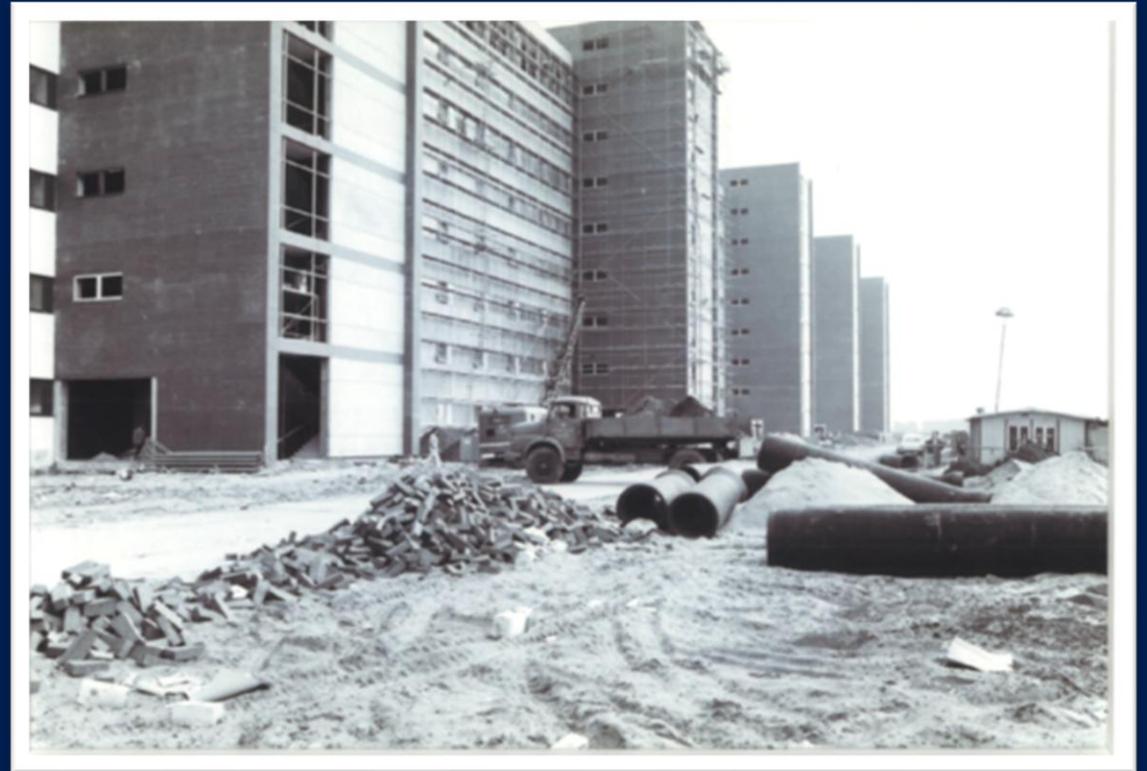
Baustelle Konstruktionshochhaus (KHH) 1969 / 1970

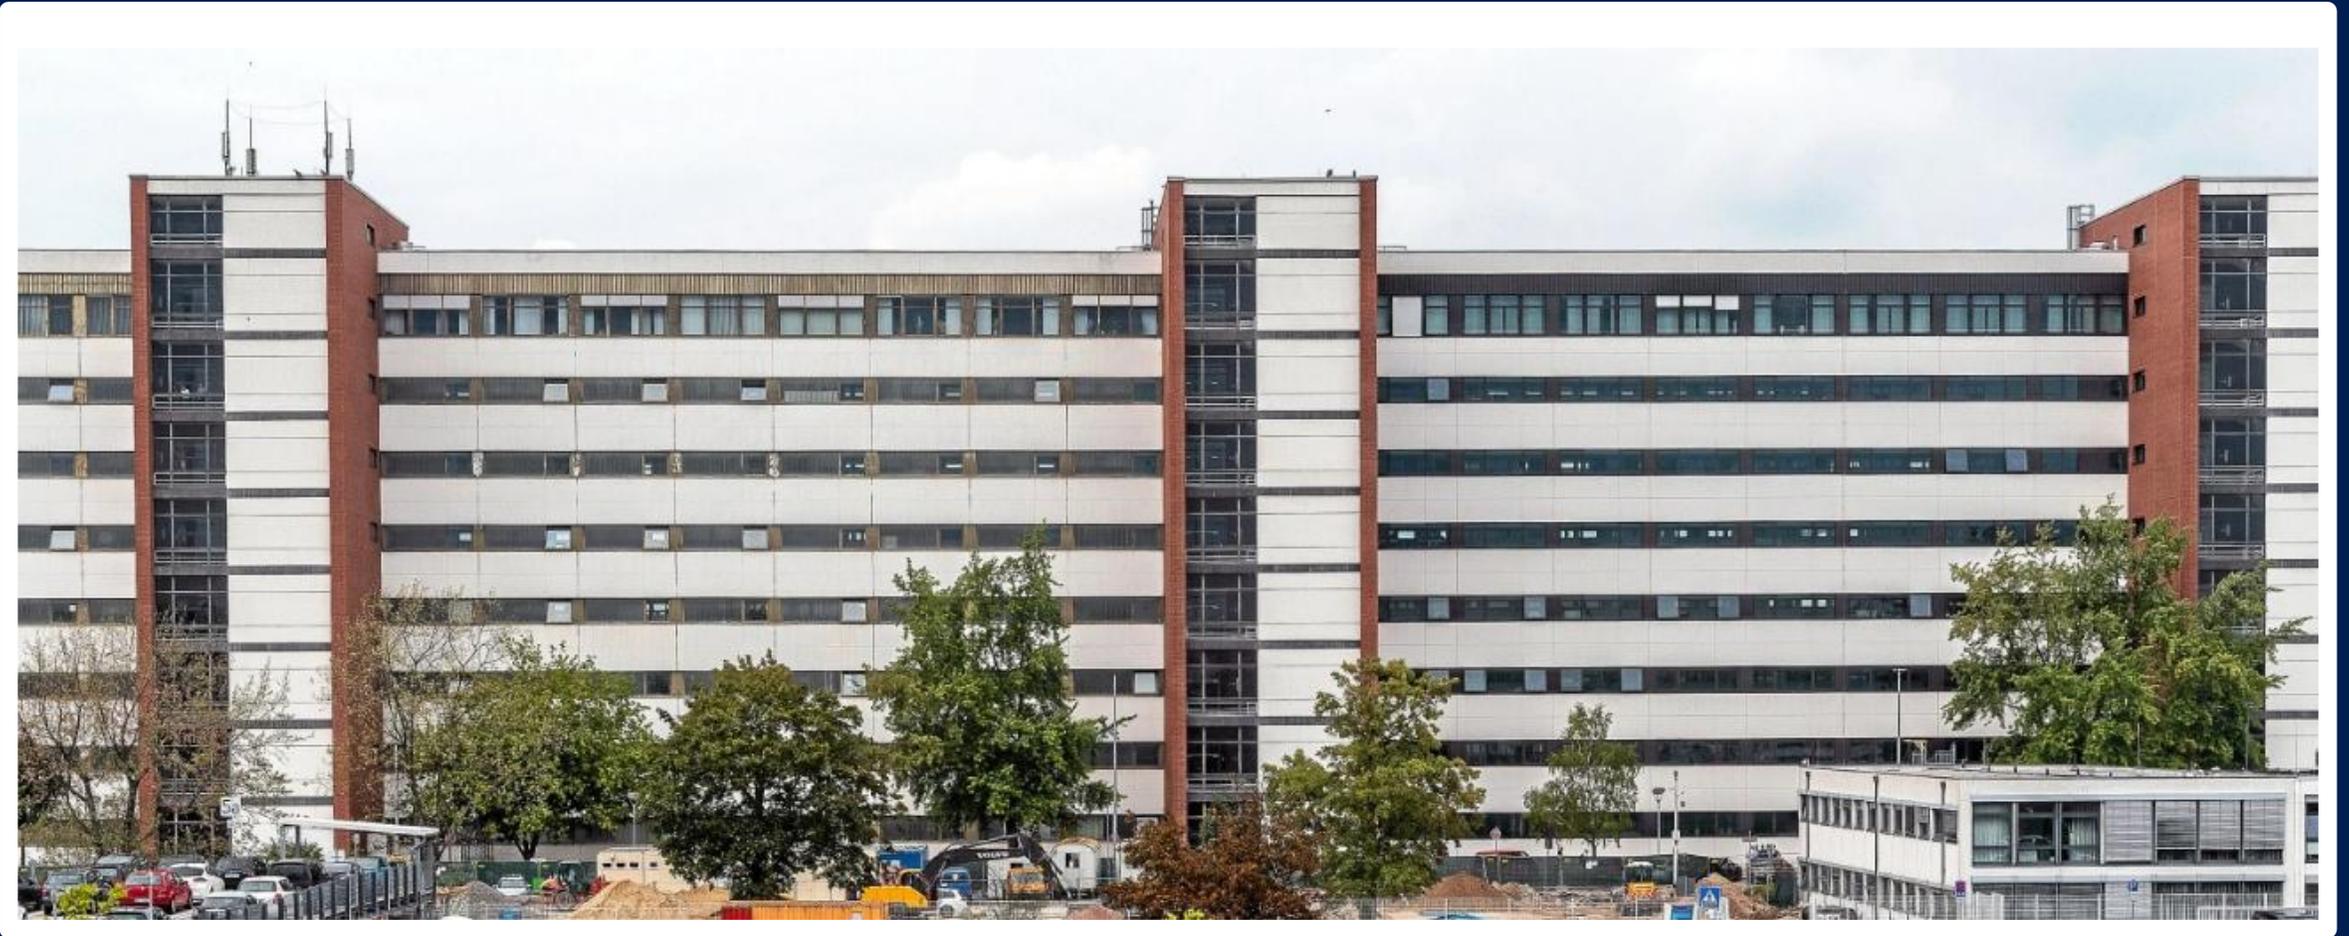
## Bestand, Ansicht Südseite vor Beginn Sanierung

Bestand Ansicht Südseite seit 1971, Nutzungsdauer über 54 Jahre.

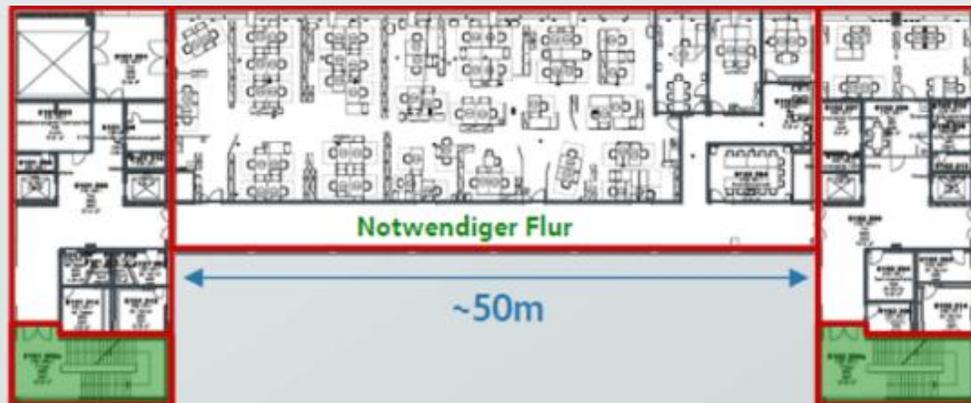
**IST**

Fluchtweglängen n.i.O., Unterteilung in Brandabschnitte notwendig

Große Brandabschnitte erfordern Flure, in denen Kabel und Kabelkanäle eine Feuerwiderstandsklassifizierung aufweisen müssen.

- Auszug aus brandschutztechnischer Machbarkeitsstudie von *brandwerk solution GmbH* Essen.
- Im Bestand sind große Brandschutzabschnitte mit langen Fluchtwegen.
- Mögliche Verbesserung ist die Unterteilung in zwei Brandschutzabschnitte.

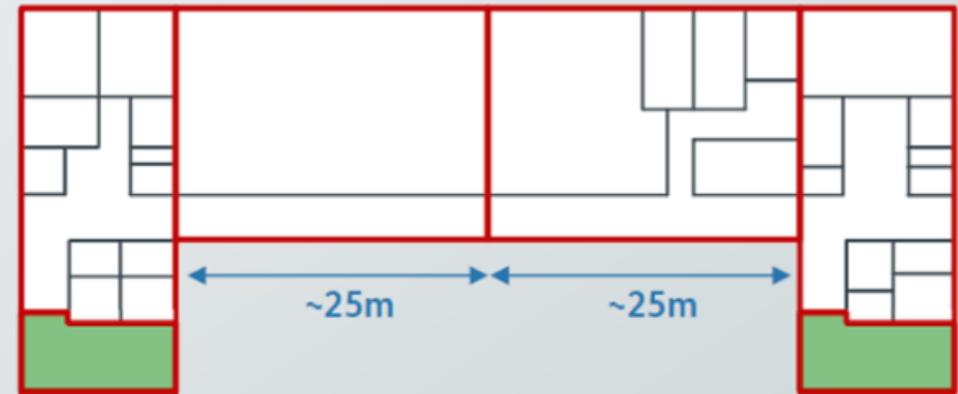
**SOLL**

Kleinere Brandabschnitte benötigen keine zusätzlichen Flure, in denen Kabel und Kabelkanäle eine Feuerwiderstandsklassifizierung aufweisen müssen.

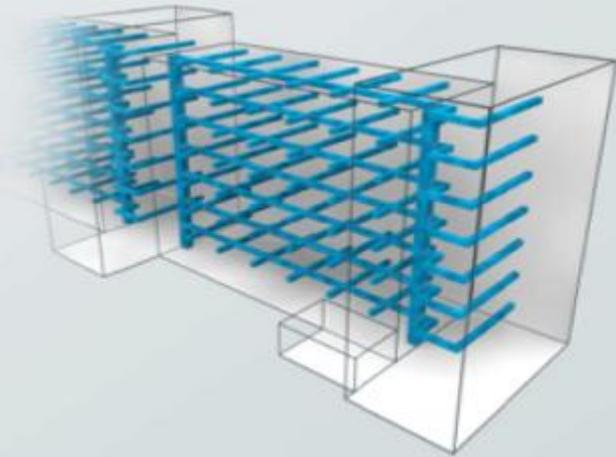
**IST**

Gebäudekonstrukt 1970 aus heutiger Sicht, vertikale und horizontale Abschottung n.i.O., somit keine Separierung der BS-Abschnitte vorhanden

Lüftungsleitungen verlaufen vom Keller bis ins 7. OG ohne Abschnittstrennung.

- Auszug aus brandschutztechn. Machbarkeitsstudie von *brandwerk solution GmbH* Essen.
- 1970 wurden Lüftungskanäle ohne Schottung verbaut, nachträgliche Einbringung so gut wie nicht möglich!

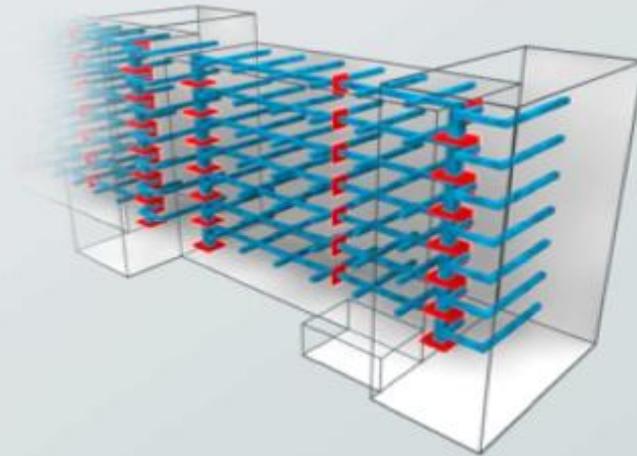
**SOLL**

Brandabschnitte geschossweise und in max. 400 m<sup>2</sup>-Einheiten abgetrennt, geschottet.

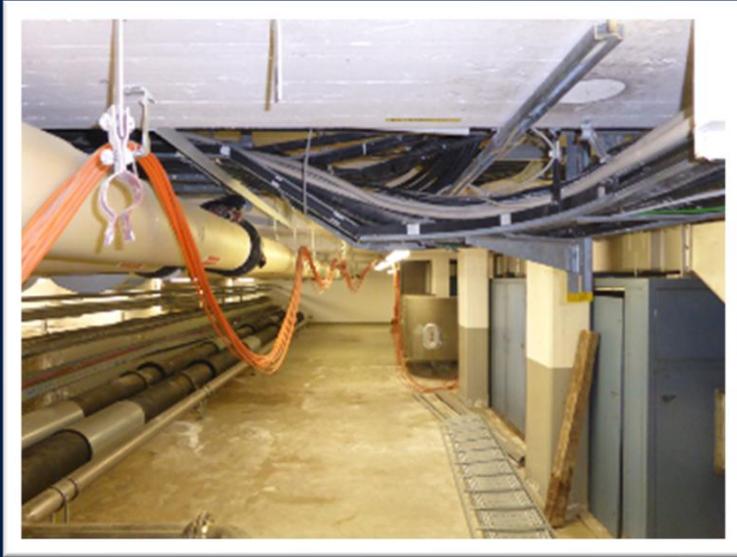
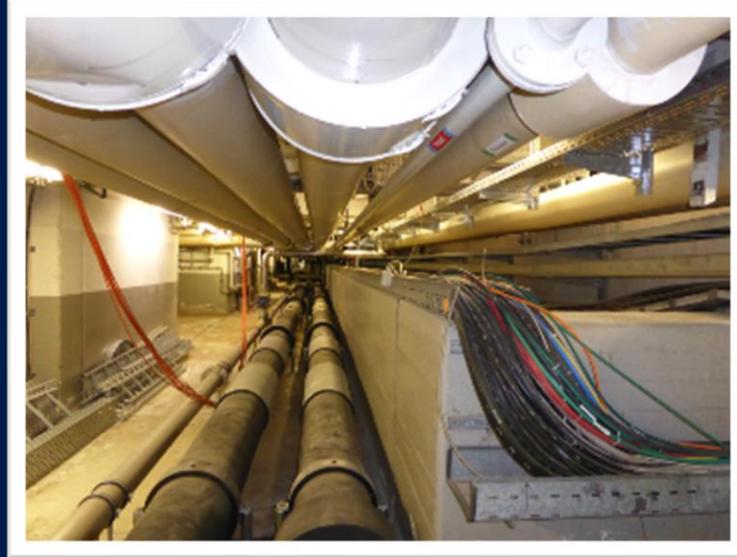
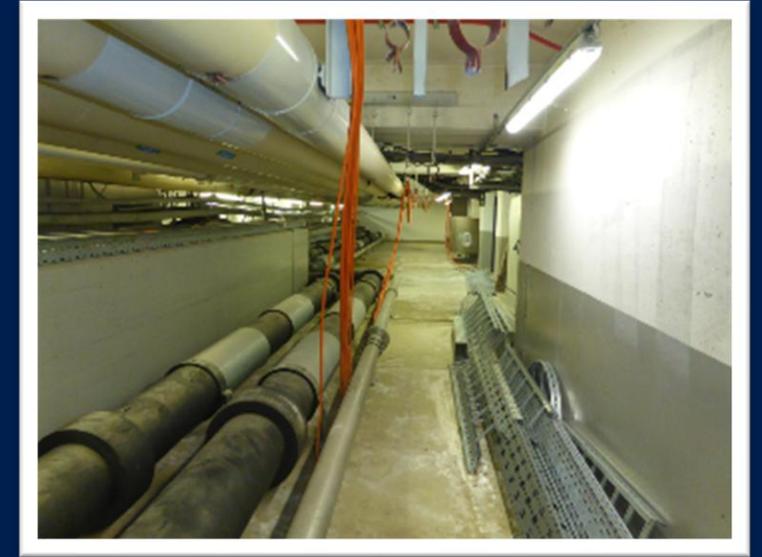
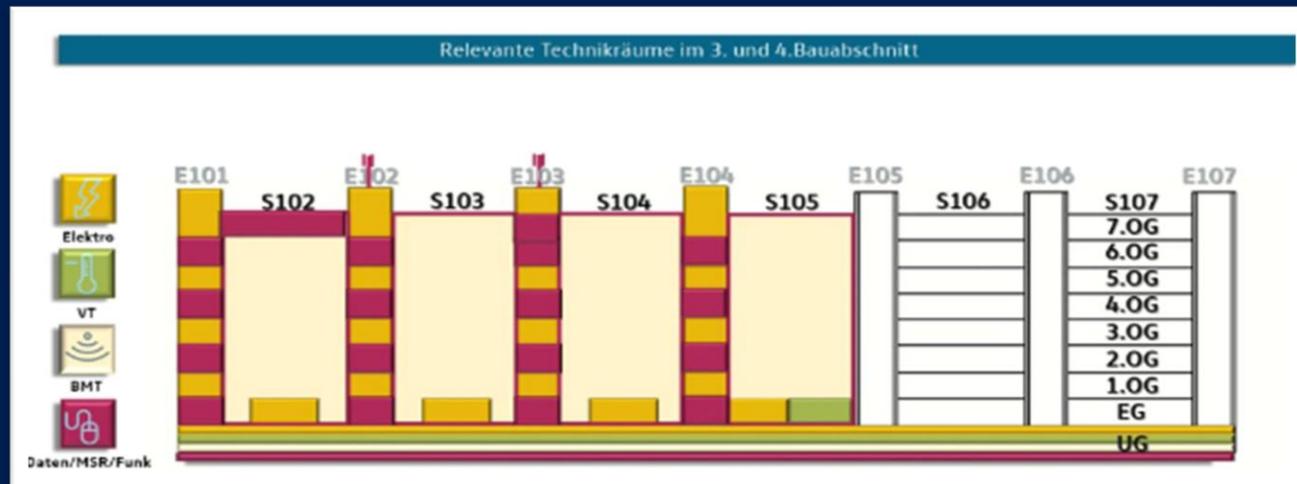
## Bestand Untergeschoss, Versorgungsleitungen

Leitungsführung für alle Medien im UG.

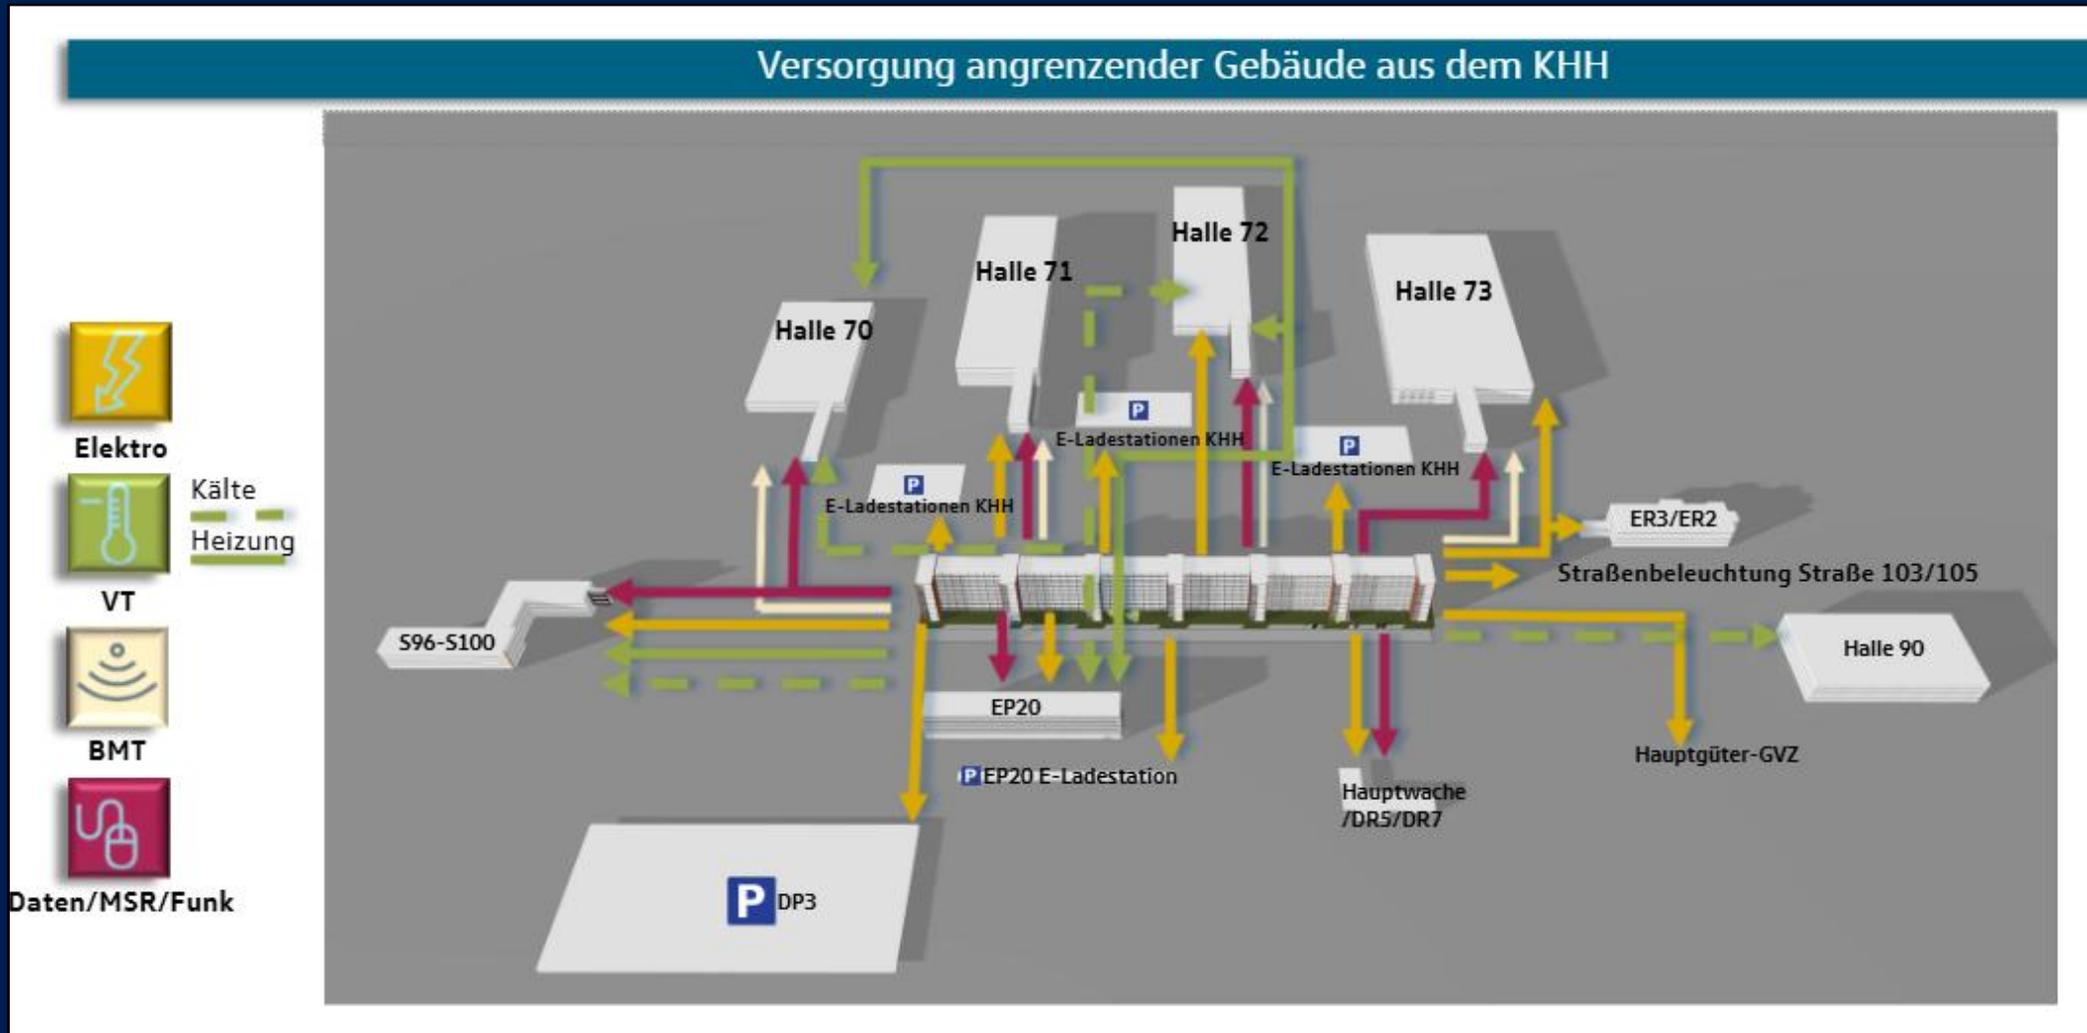
## Infrastruktur: Abhängigkeiten anderer Gebäude des TE Campus vom KHH

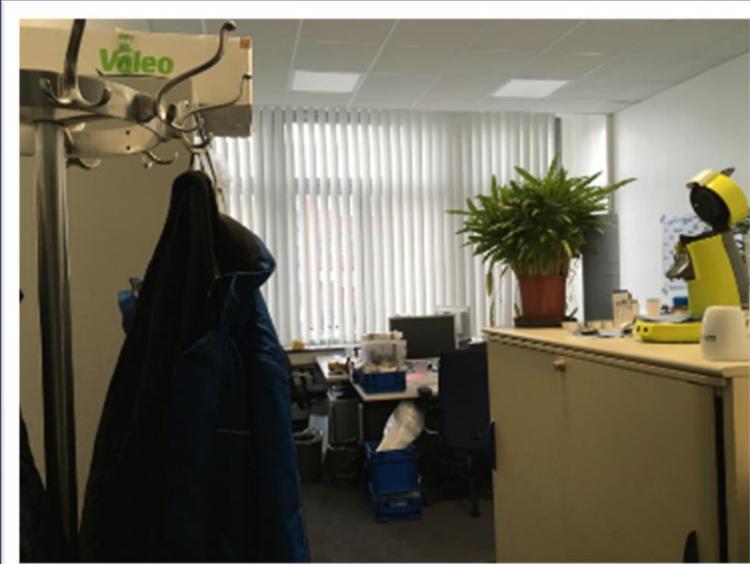
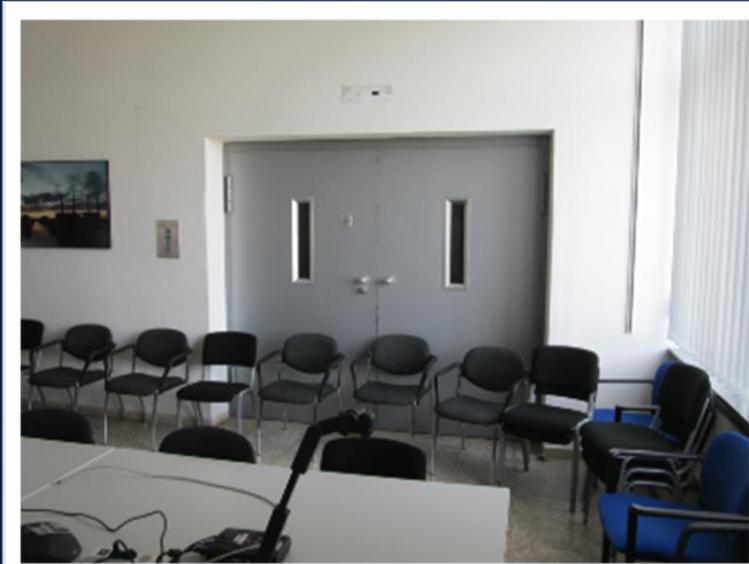
## Bestand Büro- und Besprechungsräume vor der Sanierung

### Bau eigener „Silos“:

- Kommunikationshemmend.
- Einhaltung Fluchtwegbreite gefährdet.
- Unübersichtliche Raumaufteilung, dadurch z.T. Chaos bei Ablage.

- Nutzbarkeit für bis zu 20 Personen, jedoch größtenteils Besprechungen mit Personenanzahl von  $< 5$  Personen.
- Viele Stühle in zu kleinen Räumen, Einhaltung Fluchtwegbreite gefährdet.
- Nutzung z.T. in nicht erlaubten Bereichen, da zu wenig Besprechungsmöglichkeiten vorhanden sind.

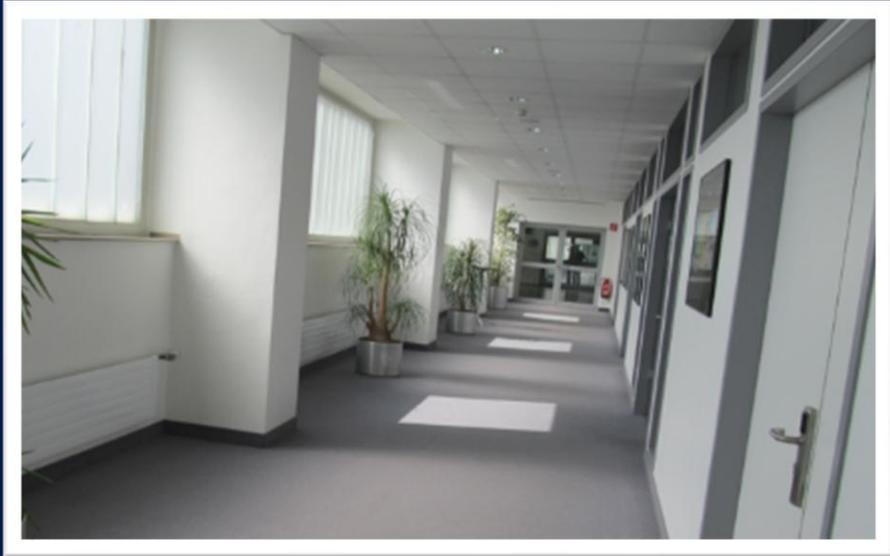
- Tunnelartig, Anmutung analog „Autobahn“.
  - Eigentlich keine Kommunikation möglich.
  - Versuch weiterer Nutzung zur Kommunikation, temporärem Arbeiten.
- => nicht erlaubte Nutzung, da Brandlaststein-trag u. Behinderung im Bereich d. Fluchtwege.

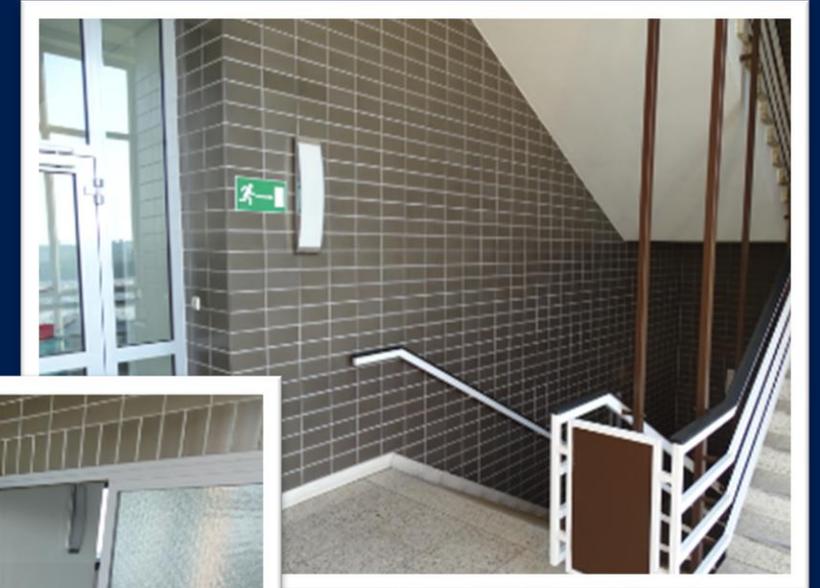
- Farbbild eher dunkel.
- Nicht erlaubte Nutzung.
- Geländerhöhen nicht analog aktueller Hochhausrichtlinie.

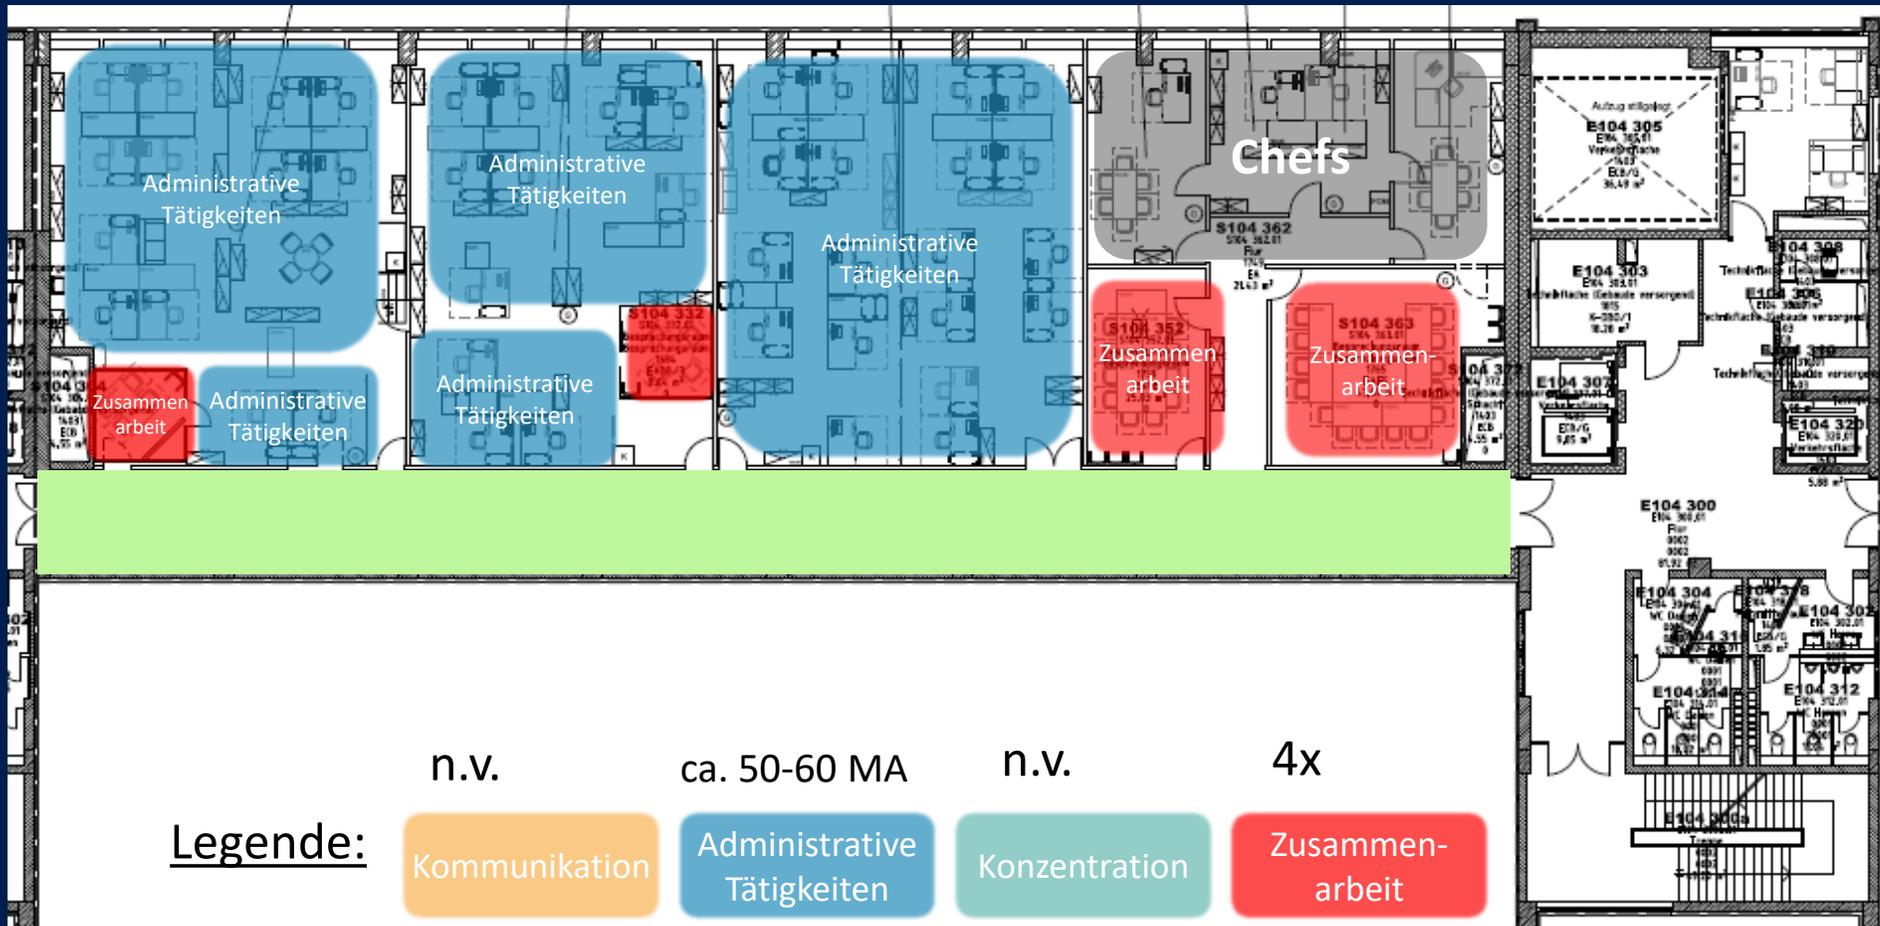
## Altes Nutzungskonzept

## Regelgrundriss

- Büroeinheiten mit ca. 80 % ad. Tätigk. Arbeitsplätze oft in Raummitte ohne Tageslicht.
- So gut wie keine Rückzugsbereiche für konzentriertes Arbeiten.
- Wenig Möglichkeiten zur spontanen Besprechung.

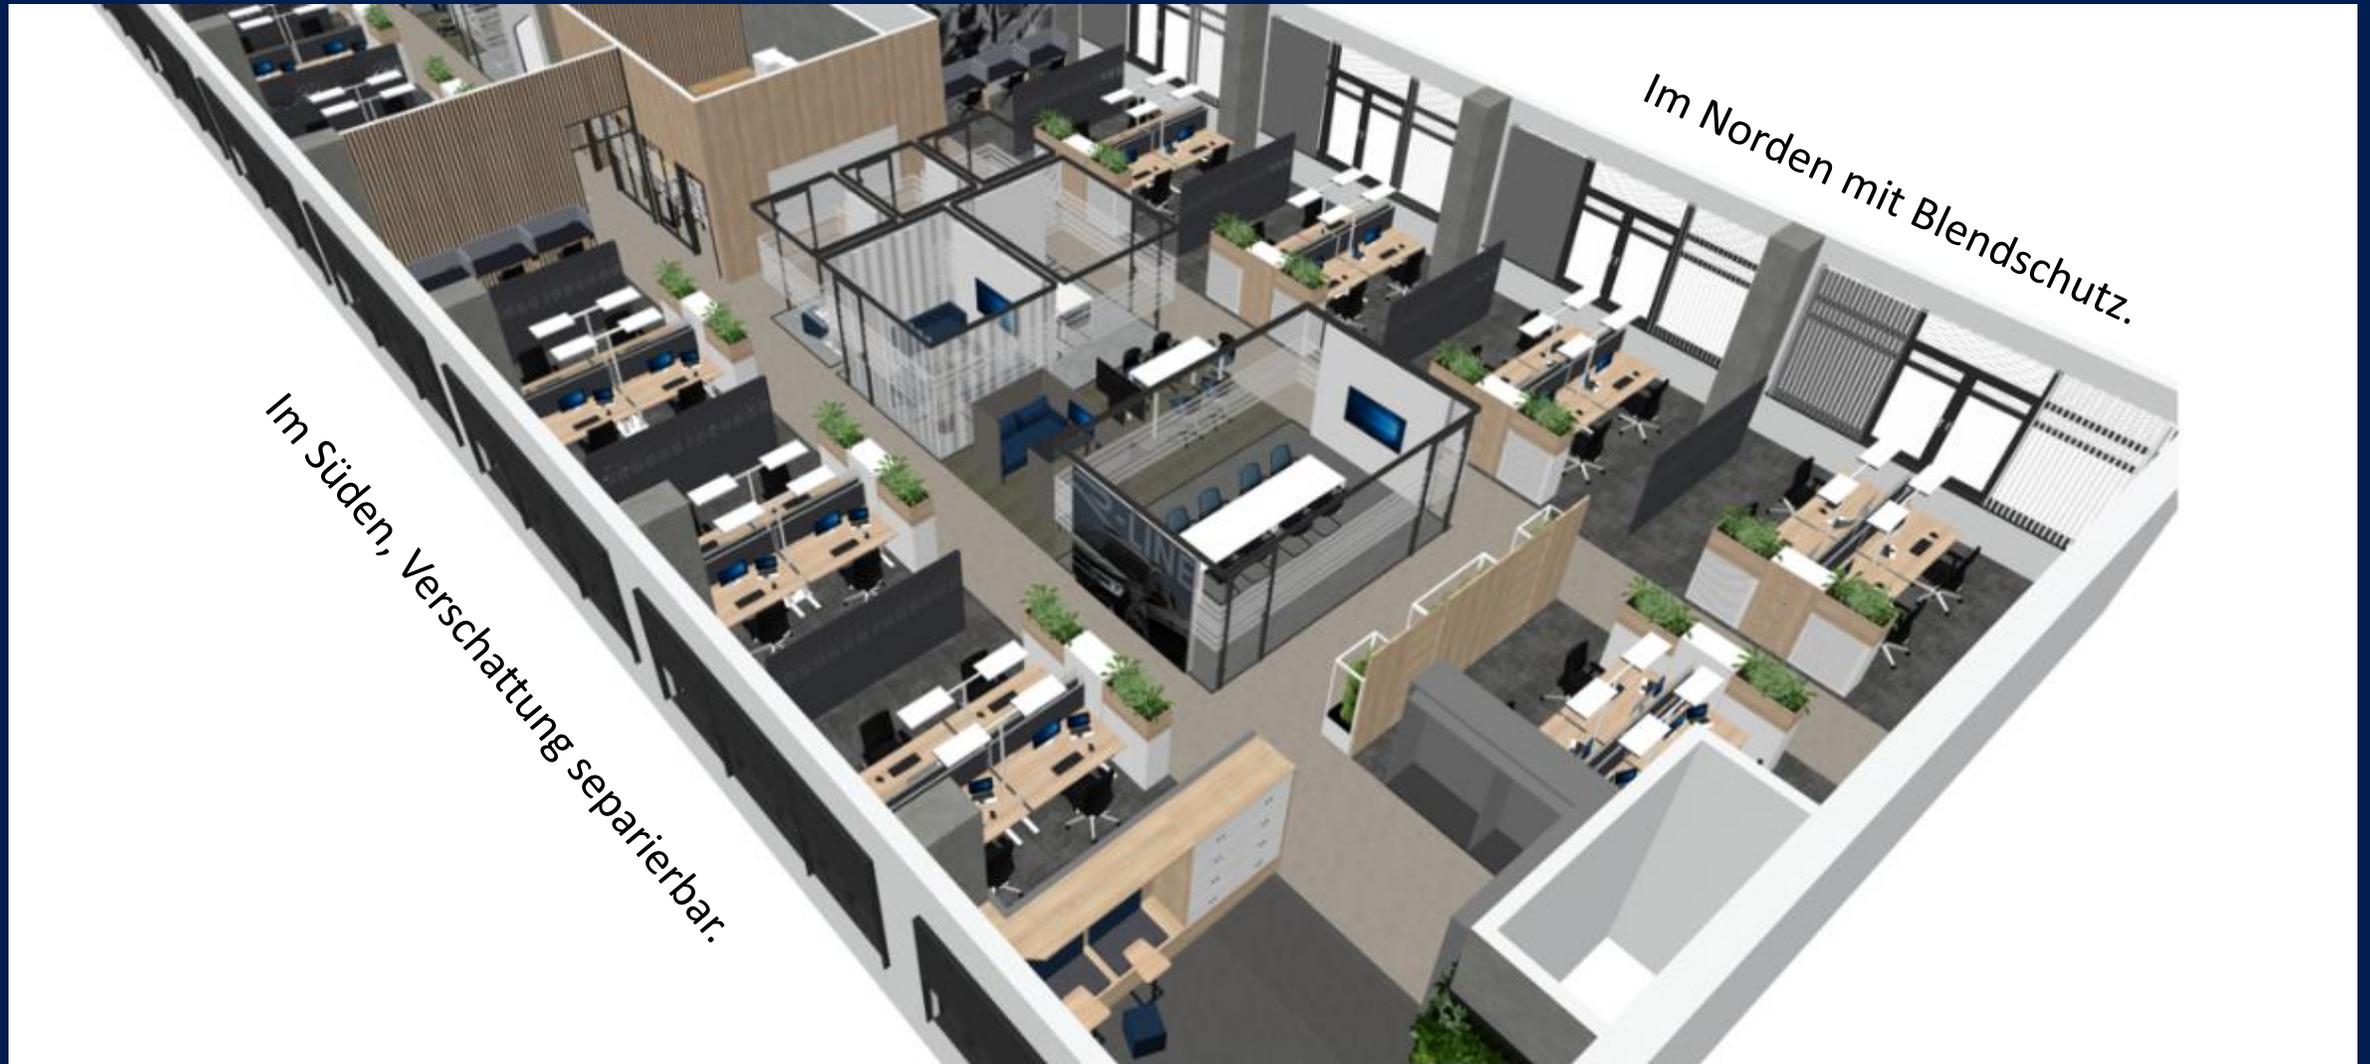
Visualisierung Standardsektor, kurze Wege, viele Möglichkeiten für „ME“ und „WE“

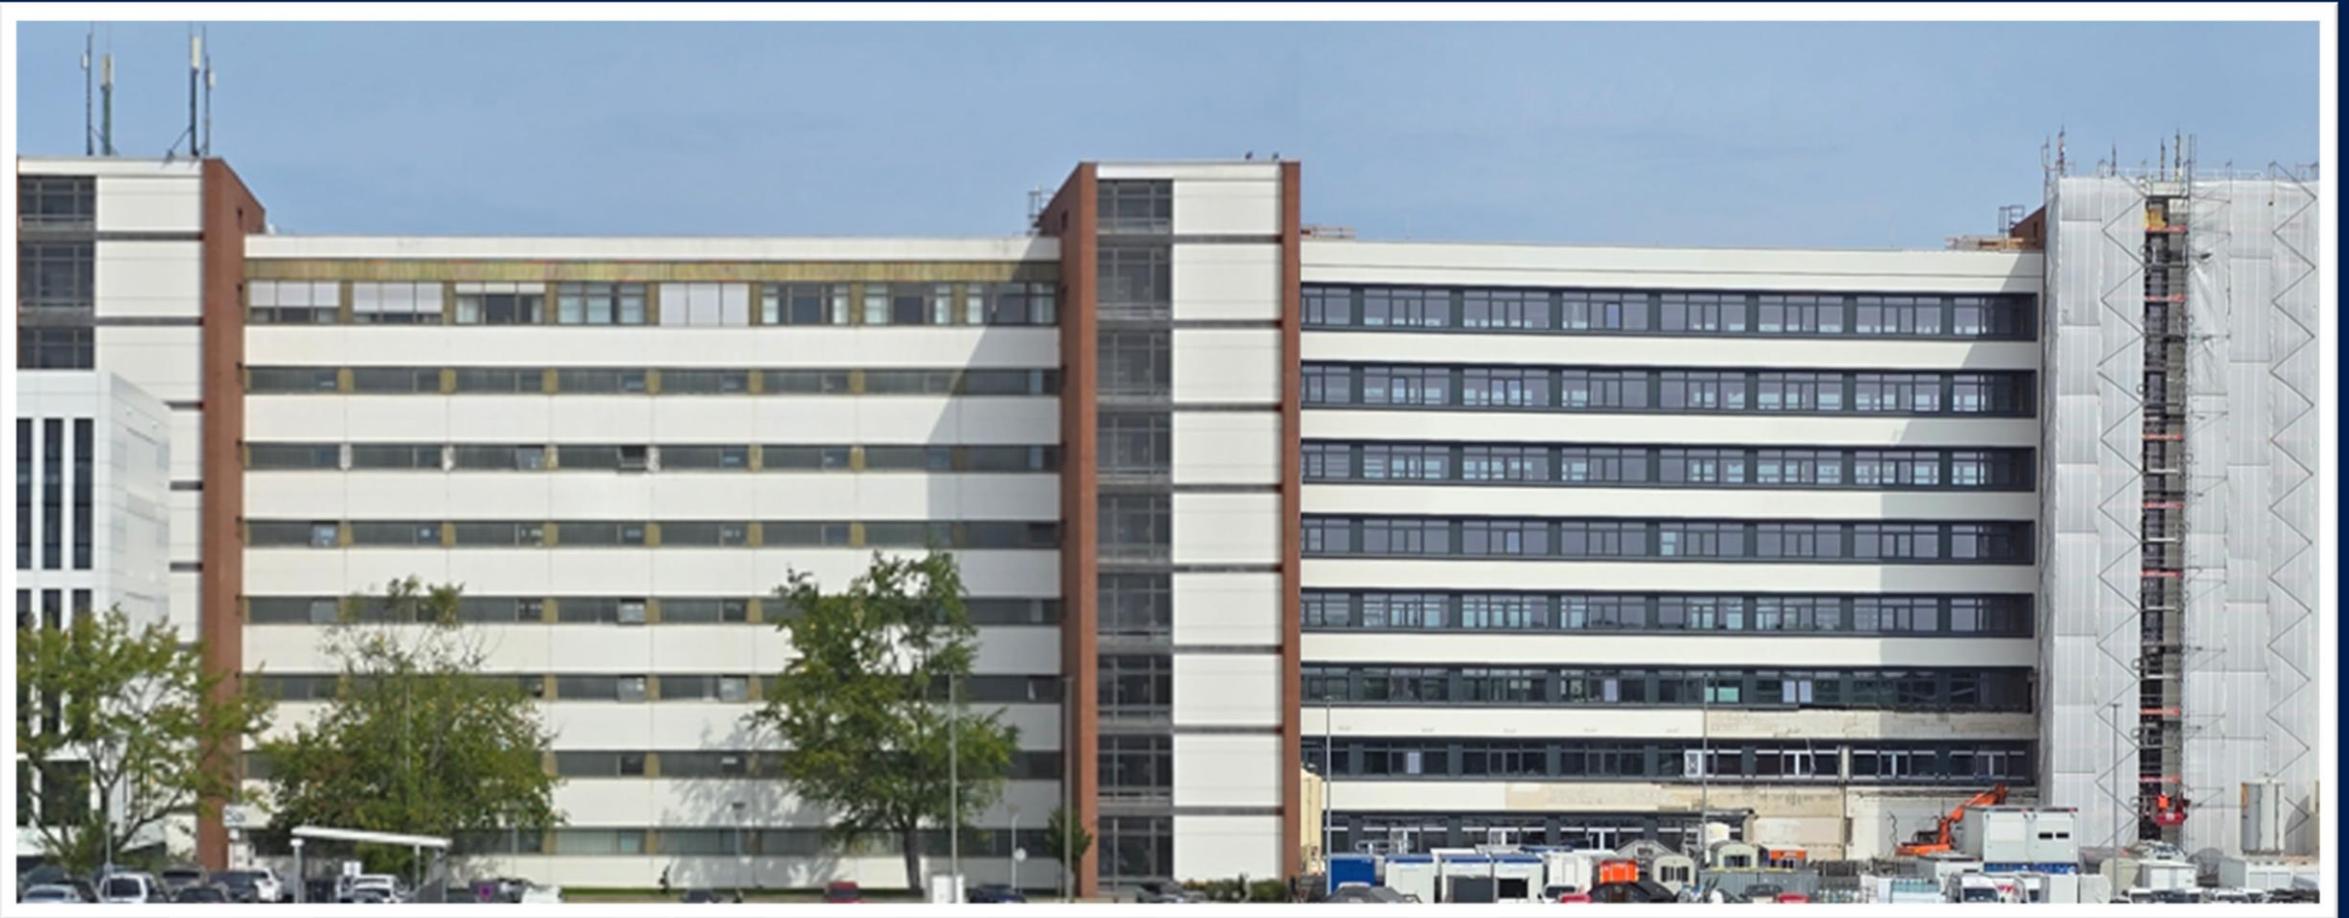
## Vergleich vor und nach Sanierung, Südseite

Bestand „Schießschartenfenster“ seit 1971.

Nach Sanierung, hohe Fensterbänder, freier Blick.

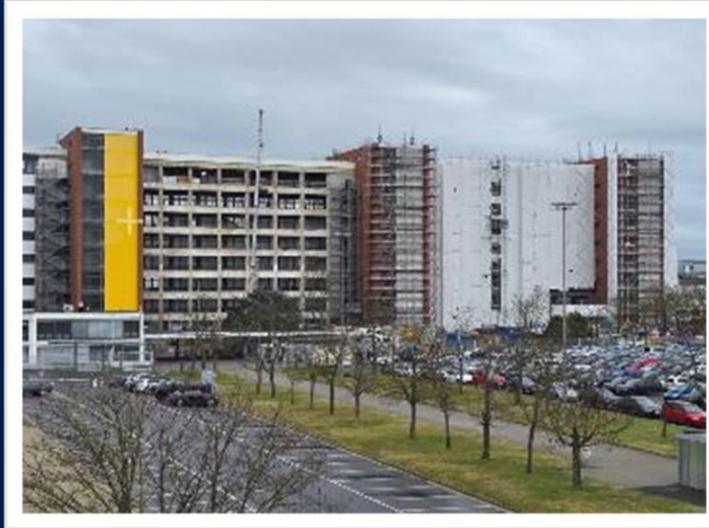
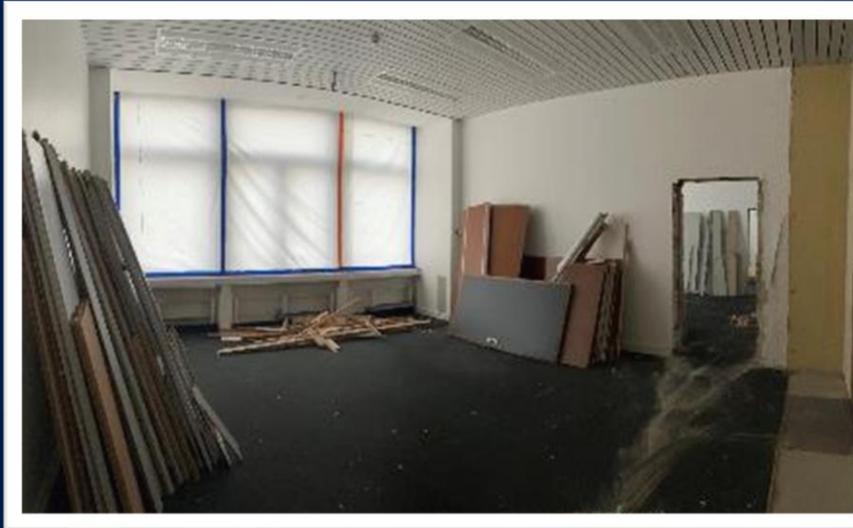
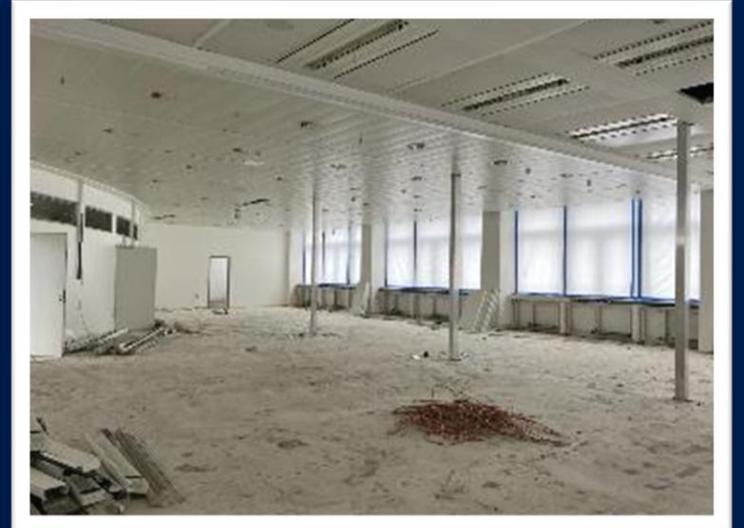
## Entflechtung von Versorgungsleitungen, Entkernen „light“

- Ausbau von leicht entzündbaren Materialien.
- Durchmessen von Leitungen; Sichtung der Leitungen, die weiterhin gebraucht werden.
- Ausbau von nicht benötigten Leitungen der Gewerke Elektro und teilweise Gewerk Lüftung, Heizung.
- Gebäude weiterhin wetterfest, beheizbar.
- Gebäude weiterhin mit aktiver Brandmeldeanlage versehen.

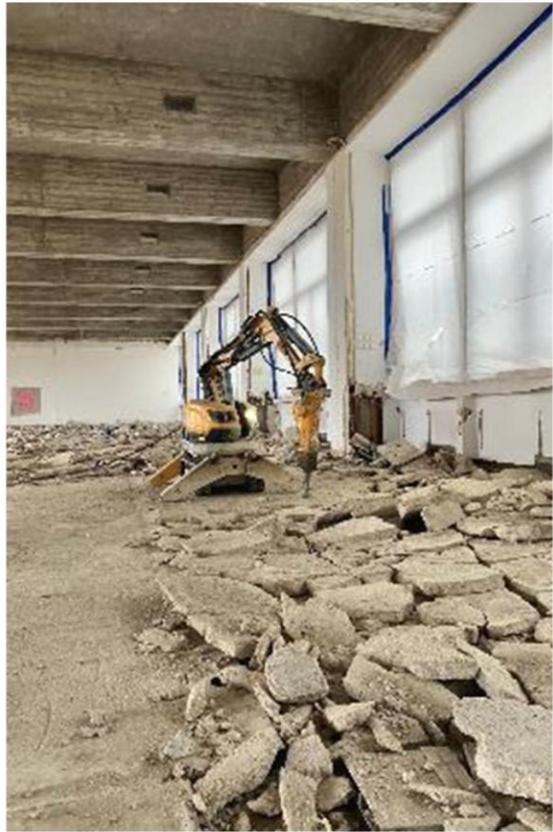
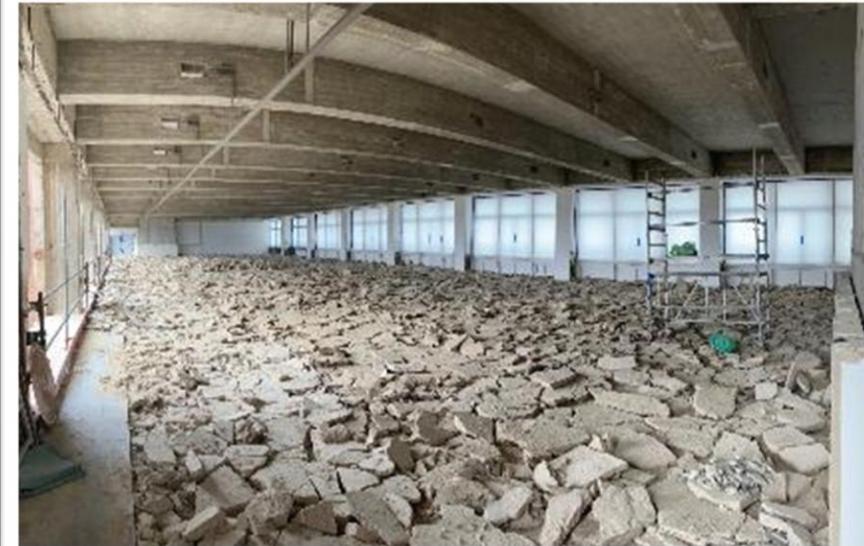
## Entkernen des Gebäudes bis zur Grundkonstruktion

- Fensterausbau
- Ausbau aller Leitungen ELT, TGA, somit Entsorgung belasteter Baustoffe.
- Ausbau Estrich – Thema Vibrationen!!

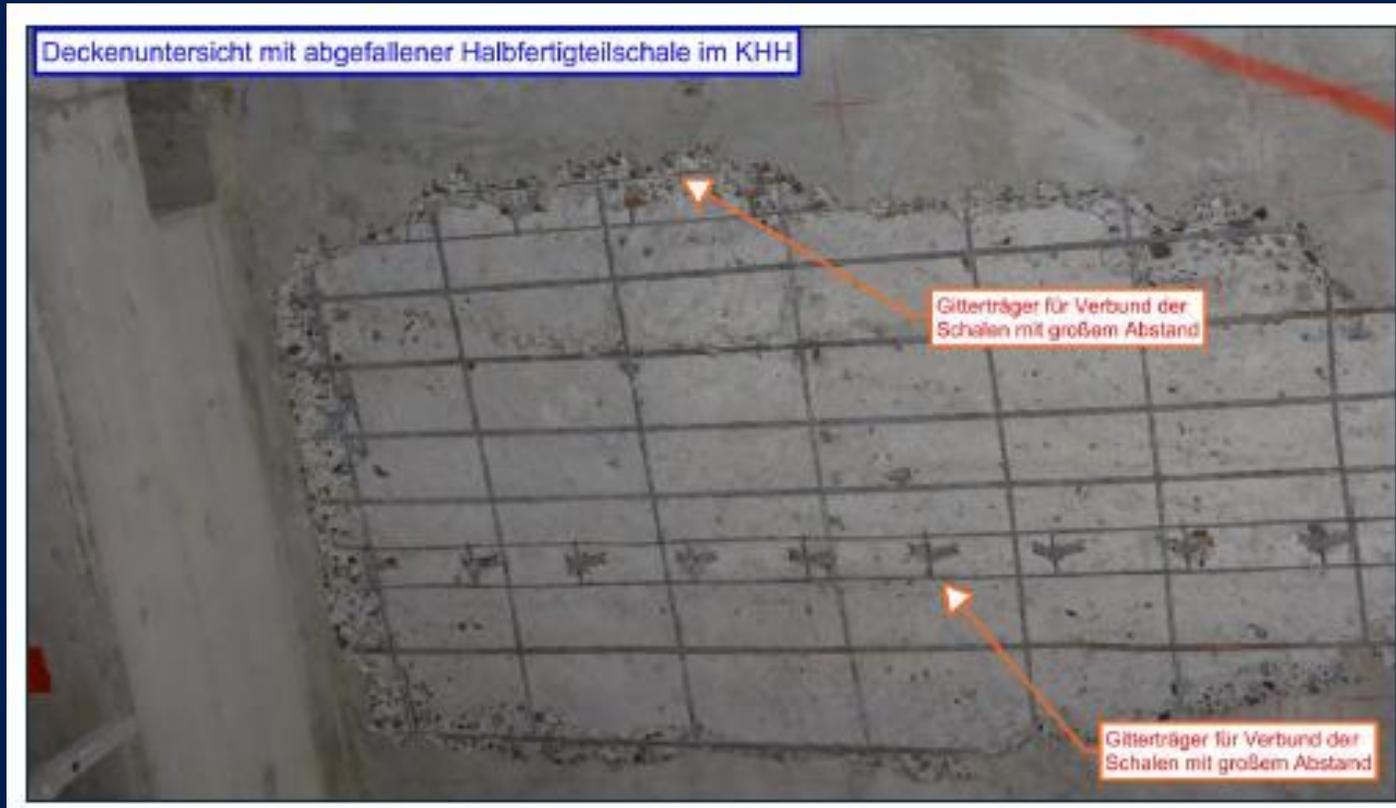
## Entkernen, Schadensbild Decke entstehend durch Vibration

...durch Vibration beim Abstemmen des Estrichs erfolgte Ablösung.

Grund:

Filigrandecke 1970 in „Versuchsphase“ – siehe Abstand Gitterträger.

Achtung, Anhängen von Lasten an Filigrandecken separat prüfen!

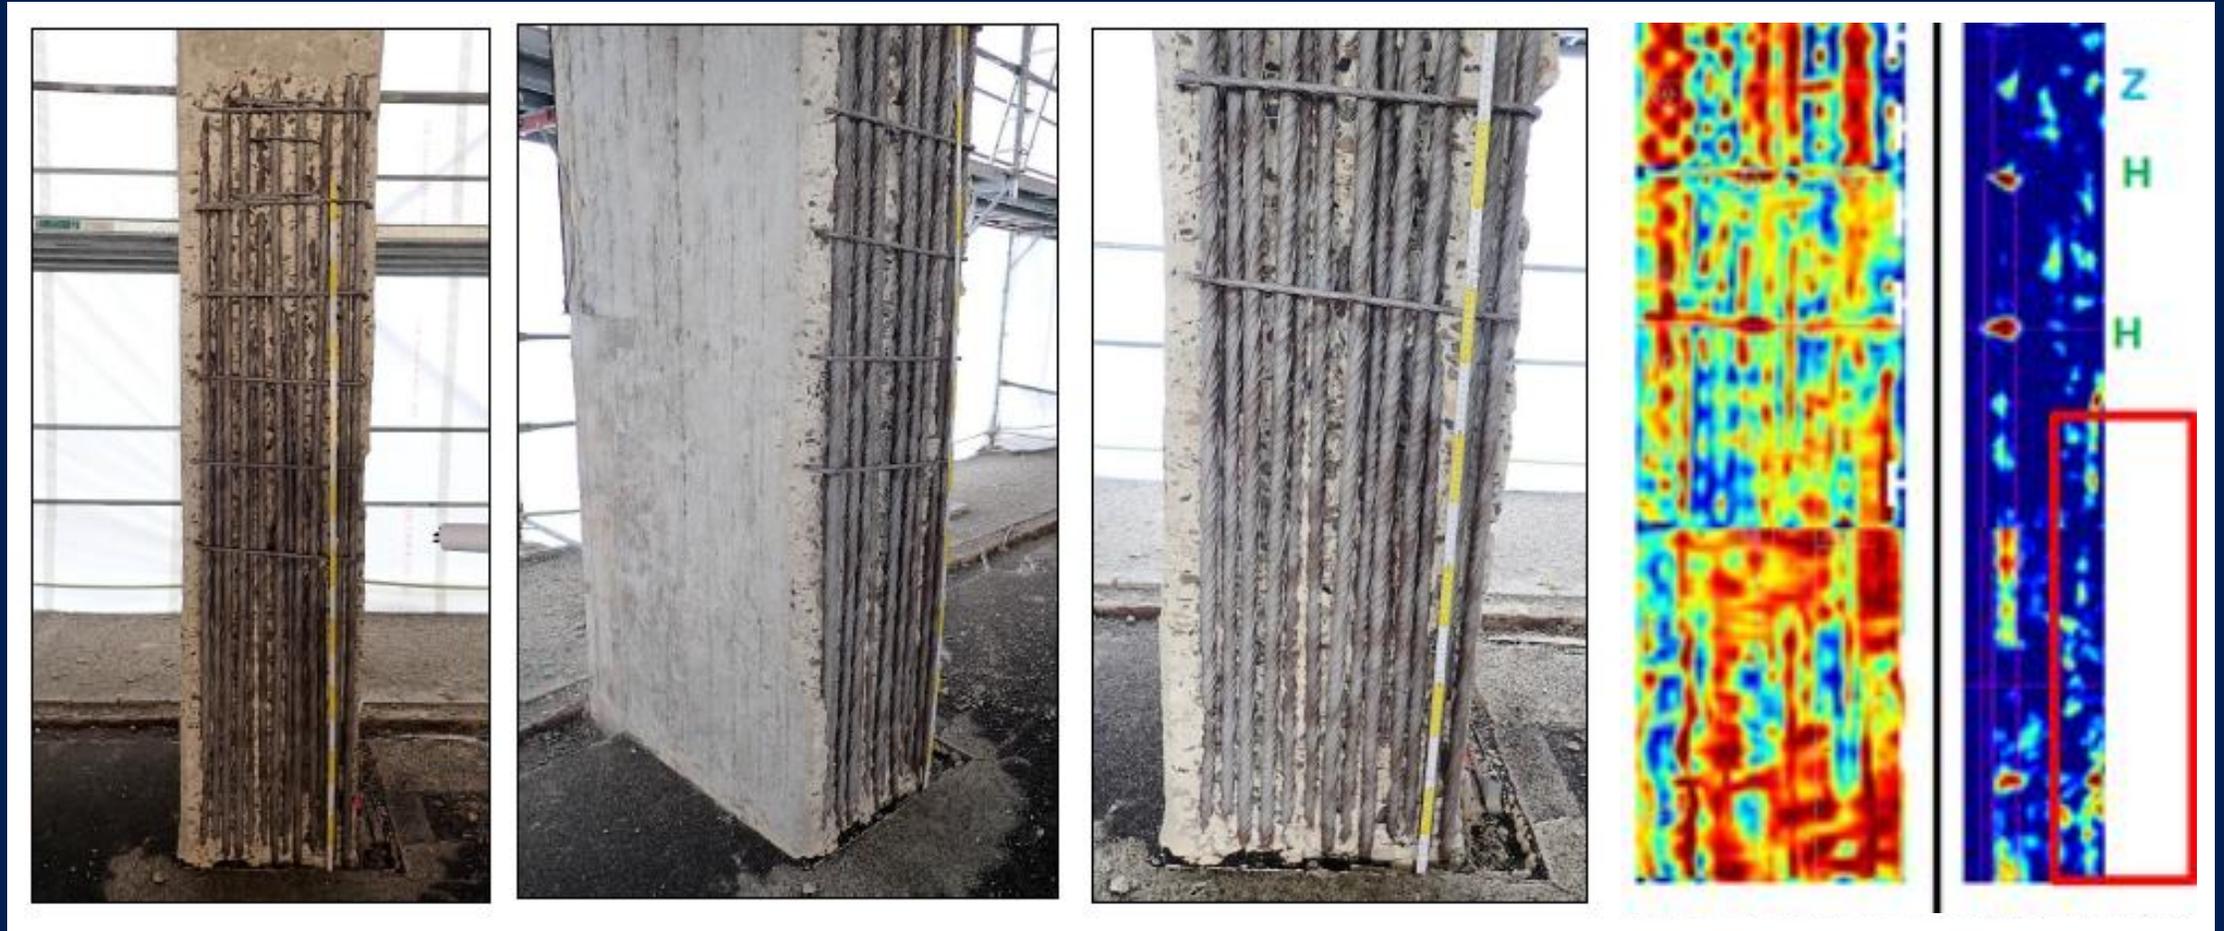
## Beispiele für Schadstellen von Stahlbetonstützen im EG

- Schadhafte StB.-Stützen durch Sandstrahlen freigelegt. Schäden vorab durch Betonscan identifiziert.
- Fehlende Bügelbewehrung, dadurch Abplatzung, Tragfähigkeit muss analysiert werden.

- Im EG sind Schäden aufgrund fehlender Bügelbewehrung.
- Im UG ergibt sich Schadensbild nur aufgrund von Alterserscheinungen.
- Unterschiedliche Herangehensweise der Stützsanierung EG und UG.
