# Revitalisierung des Konstruktionshochhauses in Europas größtem Automobilwerk

Einblicke in das Entwicklungszentrum aus den 70er Jahren, das heute modernste Fahrzeugentwicklung, Büro- und Präsentationsflächen beherbergt.

Berlin | 11. September 2025

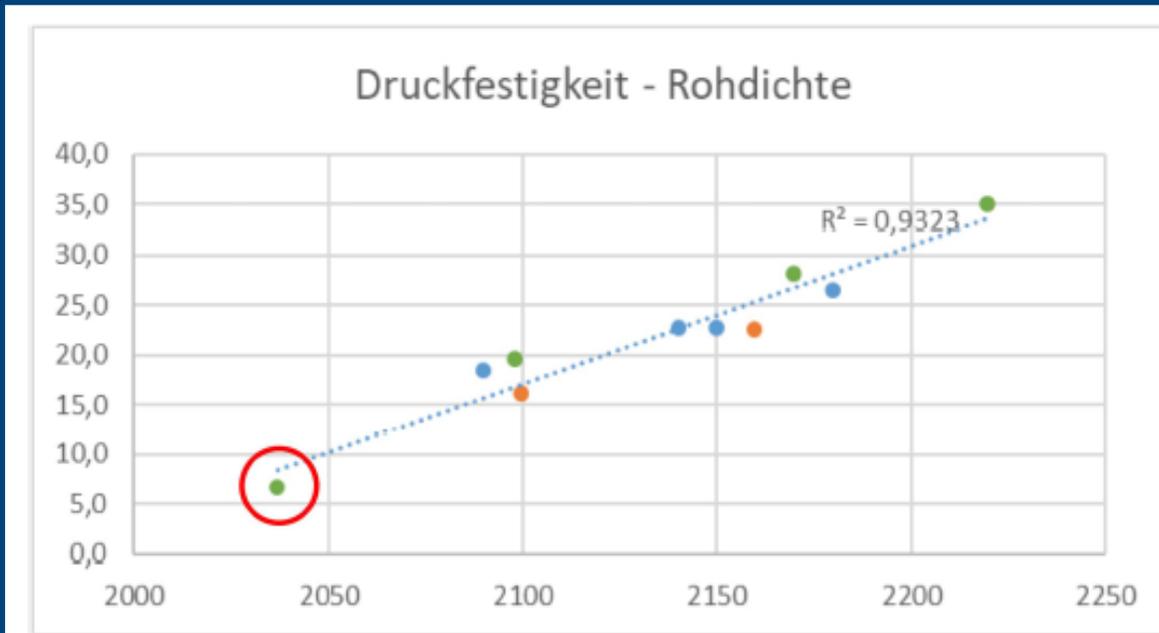
## Materialanalyse von gezogenen Betonproben

Auszug aus Druckfestigkeitsermittlung von Lowke – Schiessl Ingenieure

Die vom Büro Lowke – Schiessl ermittelte geringe Rohdichte weist auf einen Wasserüberschuss und ggf. mangelhafte Verdichtung hin.

- Kornabstufung n.i.O., kaum Zwischengrößen
- W/Z Wert war wohl oftmals n.i.O.

- Der Beton weist nicht die Materialeigenschaften analog Bestandsunterlagen auf.
- Aufgrund erheblicher Abweichung von bis zu drei Güteklassen **entfällt der Bestandsschutz.**
- Bauteile müssen entweder ertüchtigt oder nach derzeit geltender Norm mit geringeren Betongüten nachgewiesen werden. Dies erscheint zunächst aussichtslos ...
- Mindestbetongüte nach DIN 1045 aus 1959 beträgt am KHH B 160 (C8/10), als bewehrter Beton nicht geregelt für Decken und Unterzüge sowie B 225 (C12/15) für Stützen.
- Nach dem damaligen Stand des Projektes in 2023, mit wenigen Betonproben, wird die Mindestbetongüte im Untergeschoss weder bei den Unterzügen noch z.T. bei den Stützen erreicht.
- Fazit nach erster Sichtung der ersten damaligen Daten: Beton n.i.O, =>

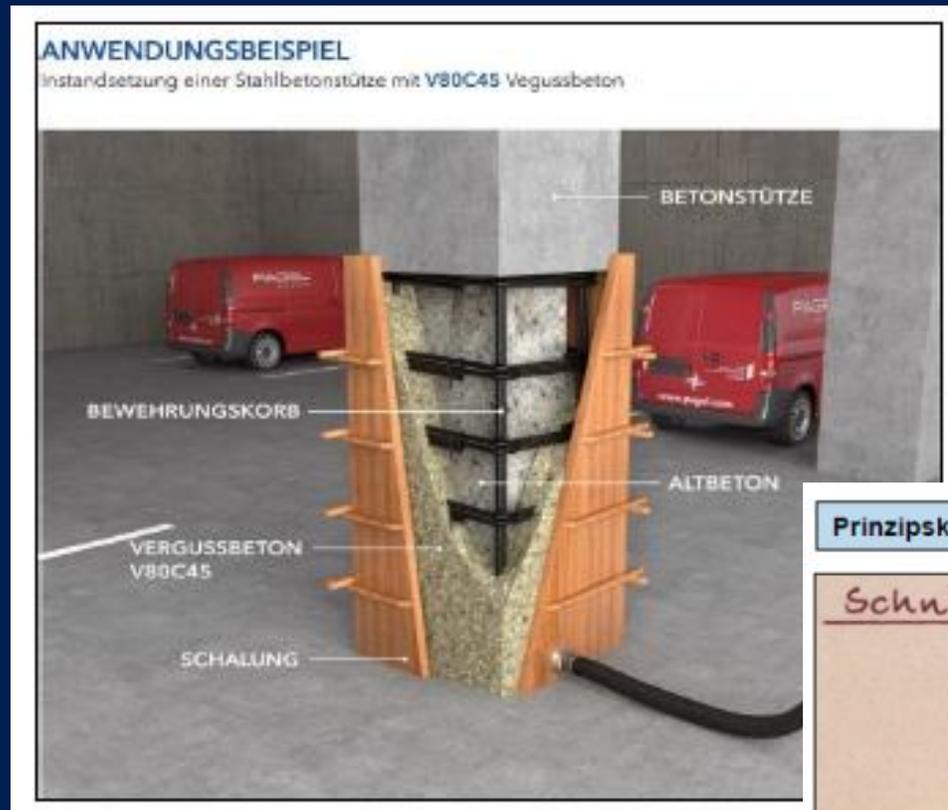
Aufschweißen,  
Kleben von  
Querbändern.

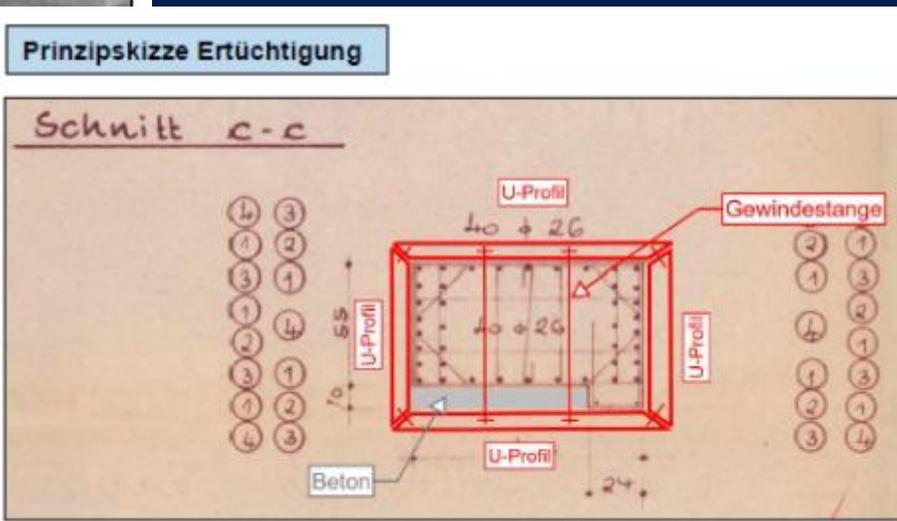
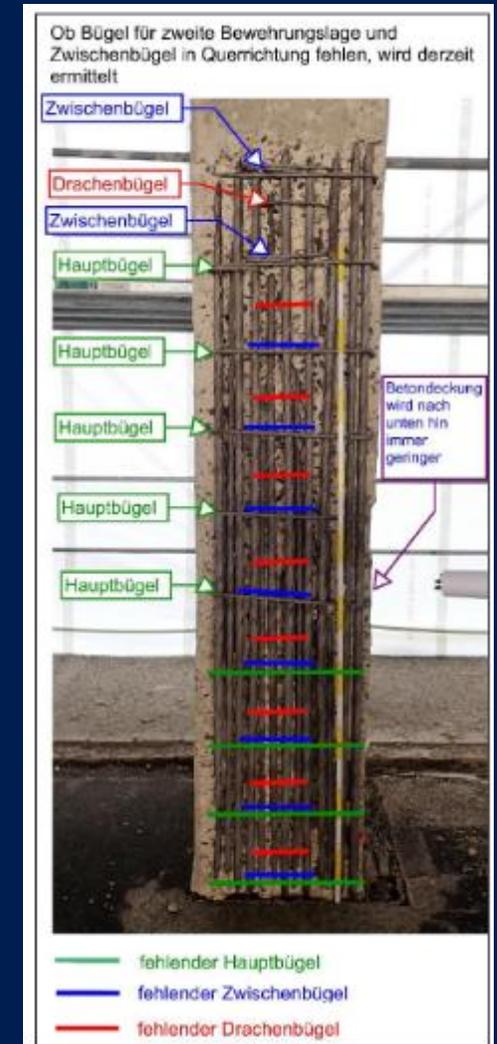
Umfassung mit U-Profilen, durch  
Gewindestangen angepresst.

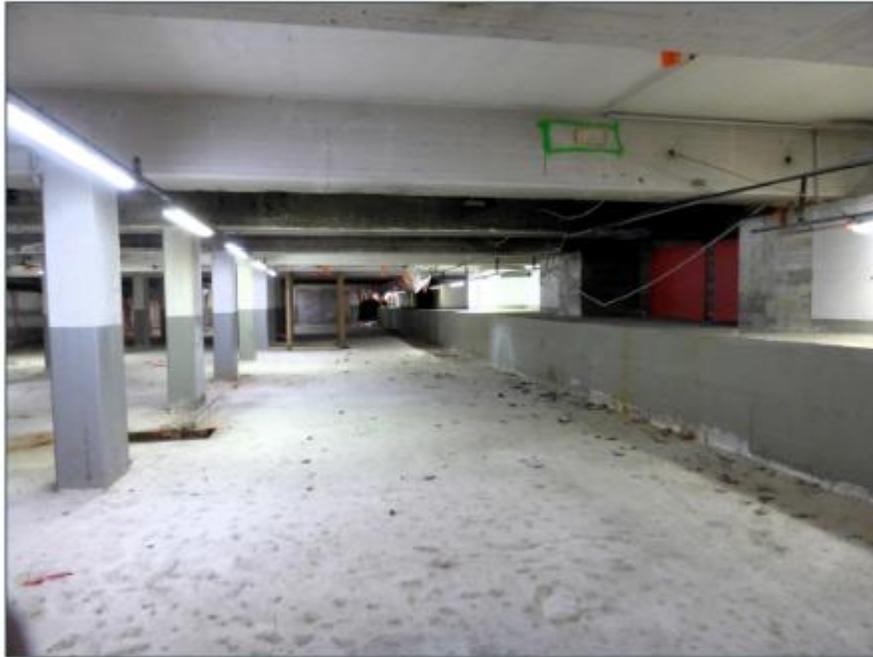
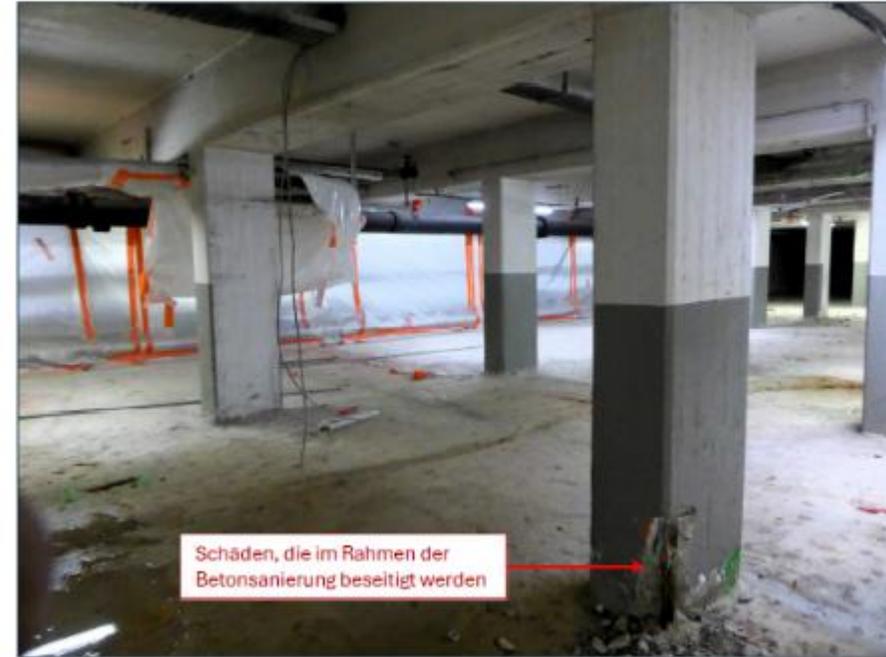
## Beispiele für Schadstellen von Stahlbetonstützen im UG

- Der optische Zustand der Konstruktion im UG weist nach über 50 Jahren Nutzung nicht auf signifikante Beeinträchtigungen der Standsicherheit hin (keine unüblichen Risse und Verformungen).

- Im EG sind Schäden aufgrund fehlender Bügelbewehrung.
- Im UG ergibt sich Schadensbild nur aufgrund von Alterserscheinungen.
- Unterschiedliche Herangehensweise der Stützsanierung EG und UG.

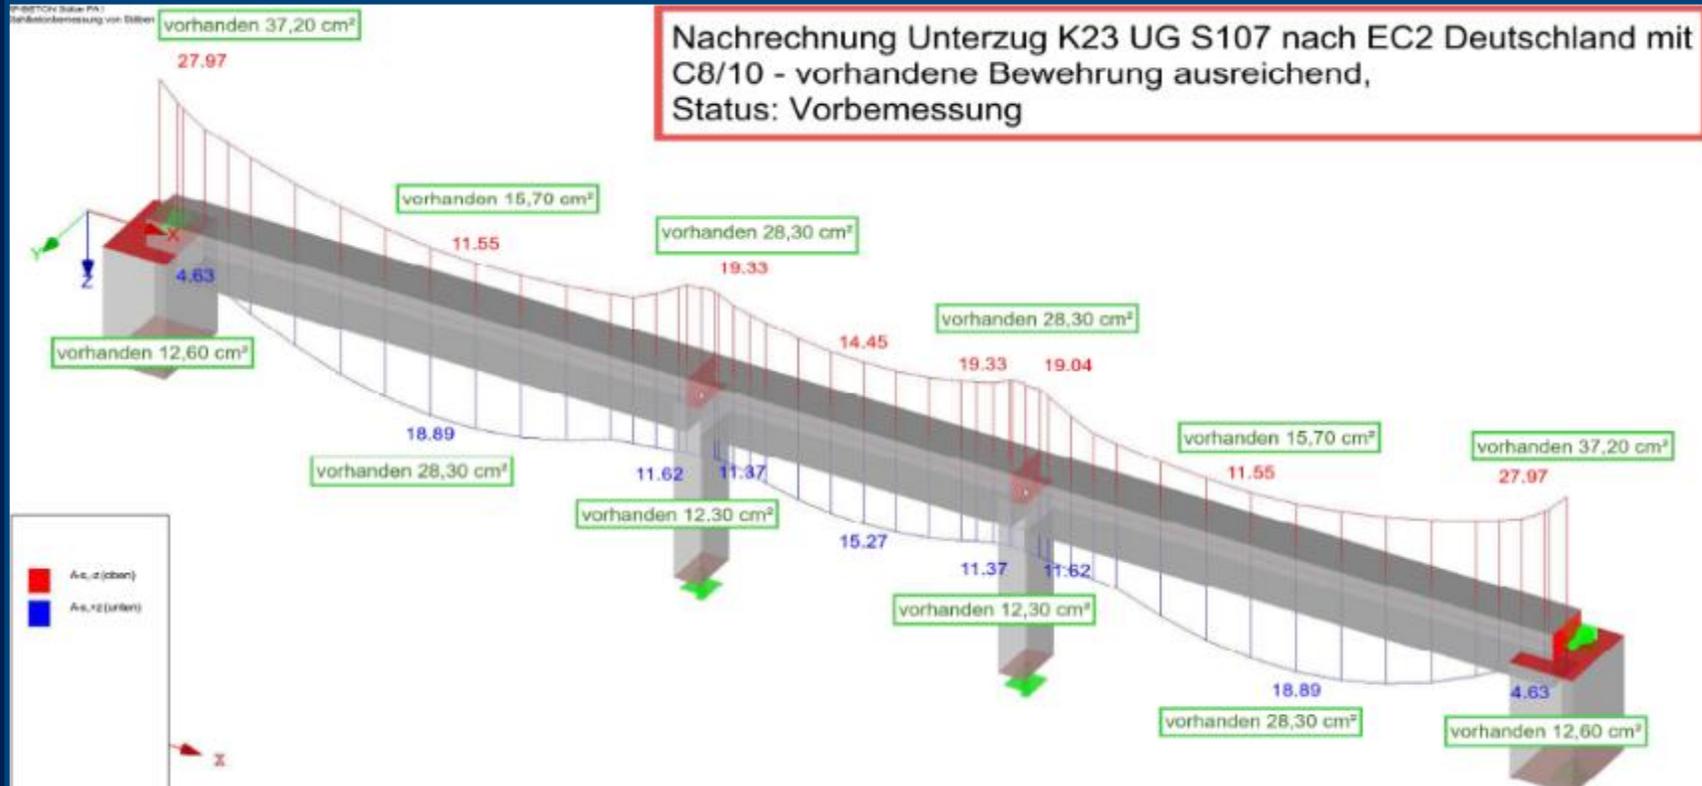
## Nachweis der Tragfähigkeit anhand Vergleich des Bewehrungsgrades

Maßnahme: Verringerung Nutzlast Decke über UG v. 18 kN/m<sup>2</sup> auf 10 kN/m<sup>2</sup>, übrige Decken: 5 kN/m<sup>2</sup>

- Vorhandener Bewehrungsgrad überall ausreichend.

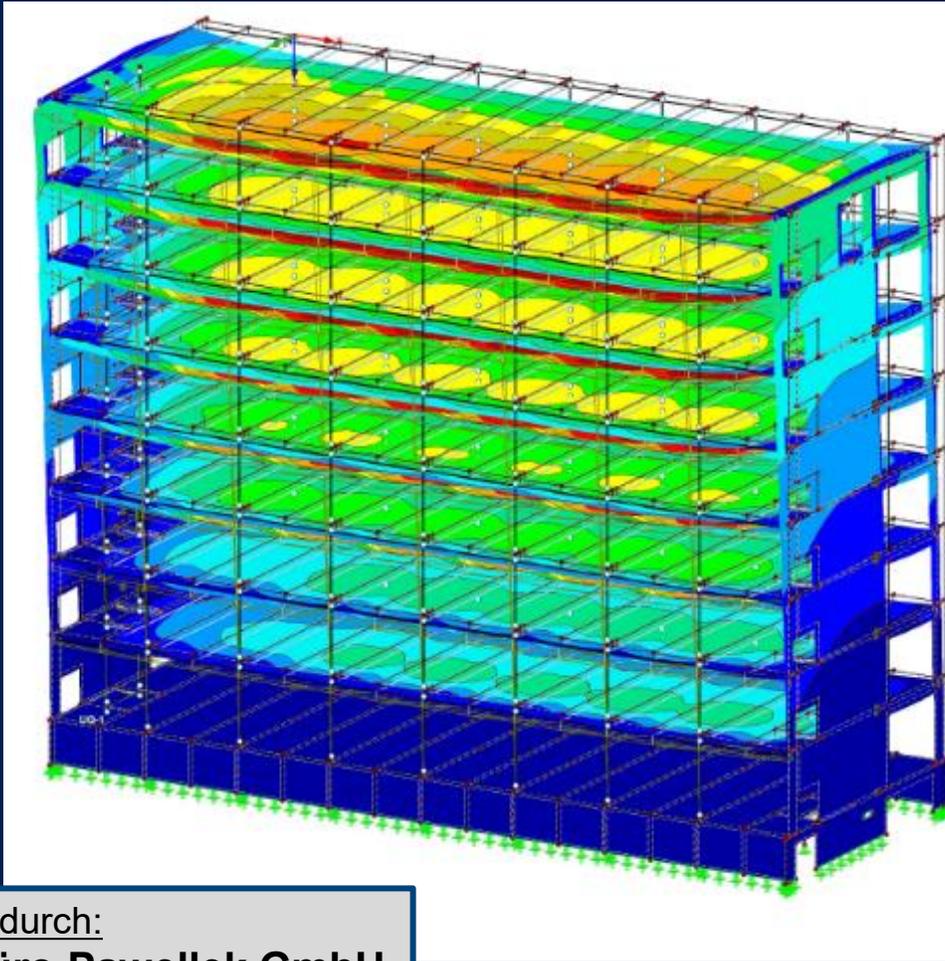
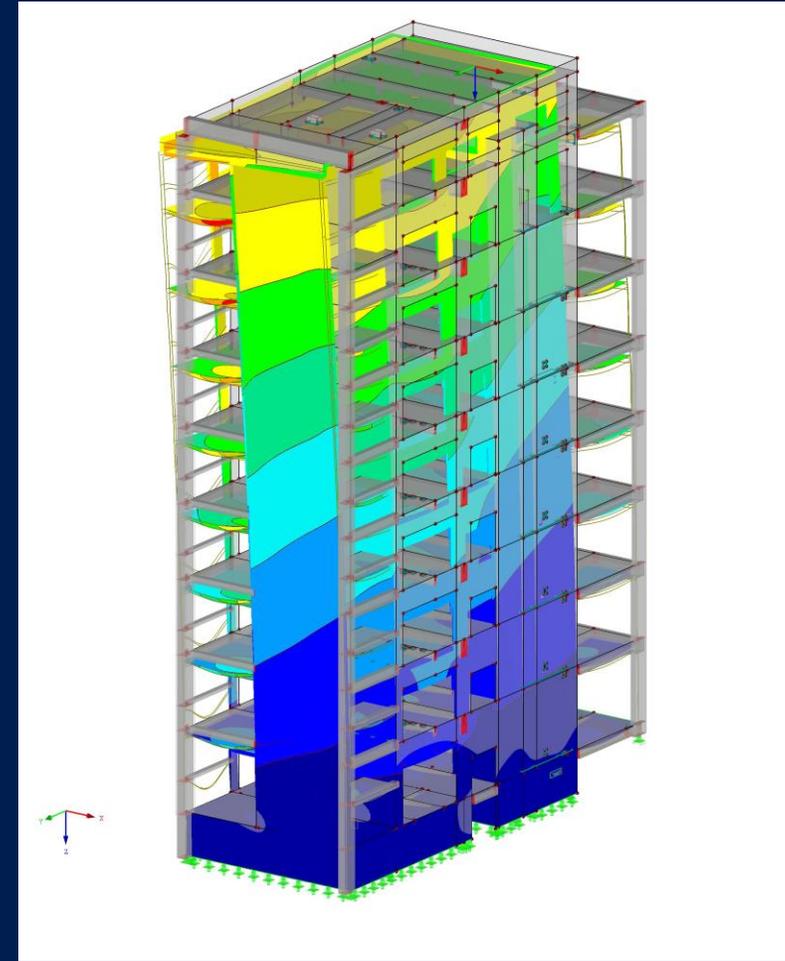
## Nachweis der Tragfähigkeit, Beanspruchungen anhand FEM-Analyse

Globale Verformungen, max.  $u = 21 \text{ mm}$

- Zur näherungsweisen Analyse des tatsächliche Tragverhalten wird ein **3-D, Finite-Elemente-Methode Model** erstellt, so dass weitere Tragreserven der Konstruktion beim Nachweis genutzt werden können.

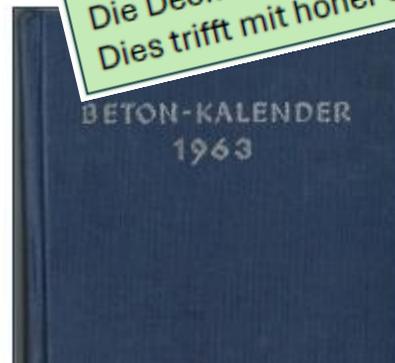
Neandurchmesser, Gewichte und Querschnitte für Rippen-TORSTAHL nach DIN 488

Neandurchmesser / mm	Gewicht / kg/m	Querschnitt / cm²
6	0,123	0,285
8	0,245	0,502
10	0,417	0,785
12	0,690	1,13
14	1,21	1,54
16	1,56	2,01
18	2,00	2,34
20	2,47	3,14
22	2,99	4,06
24	3,55	4,32
26	4,17	5,01

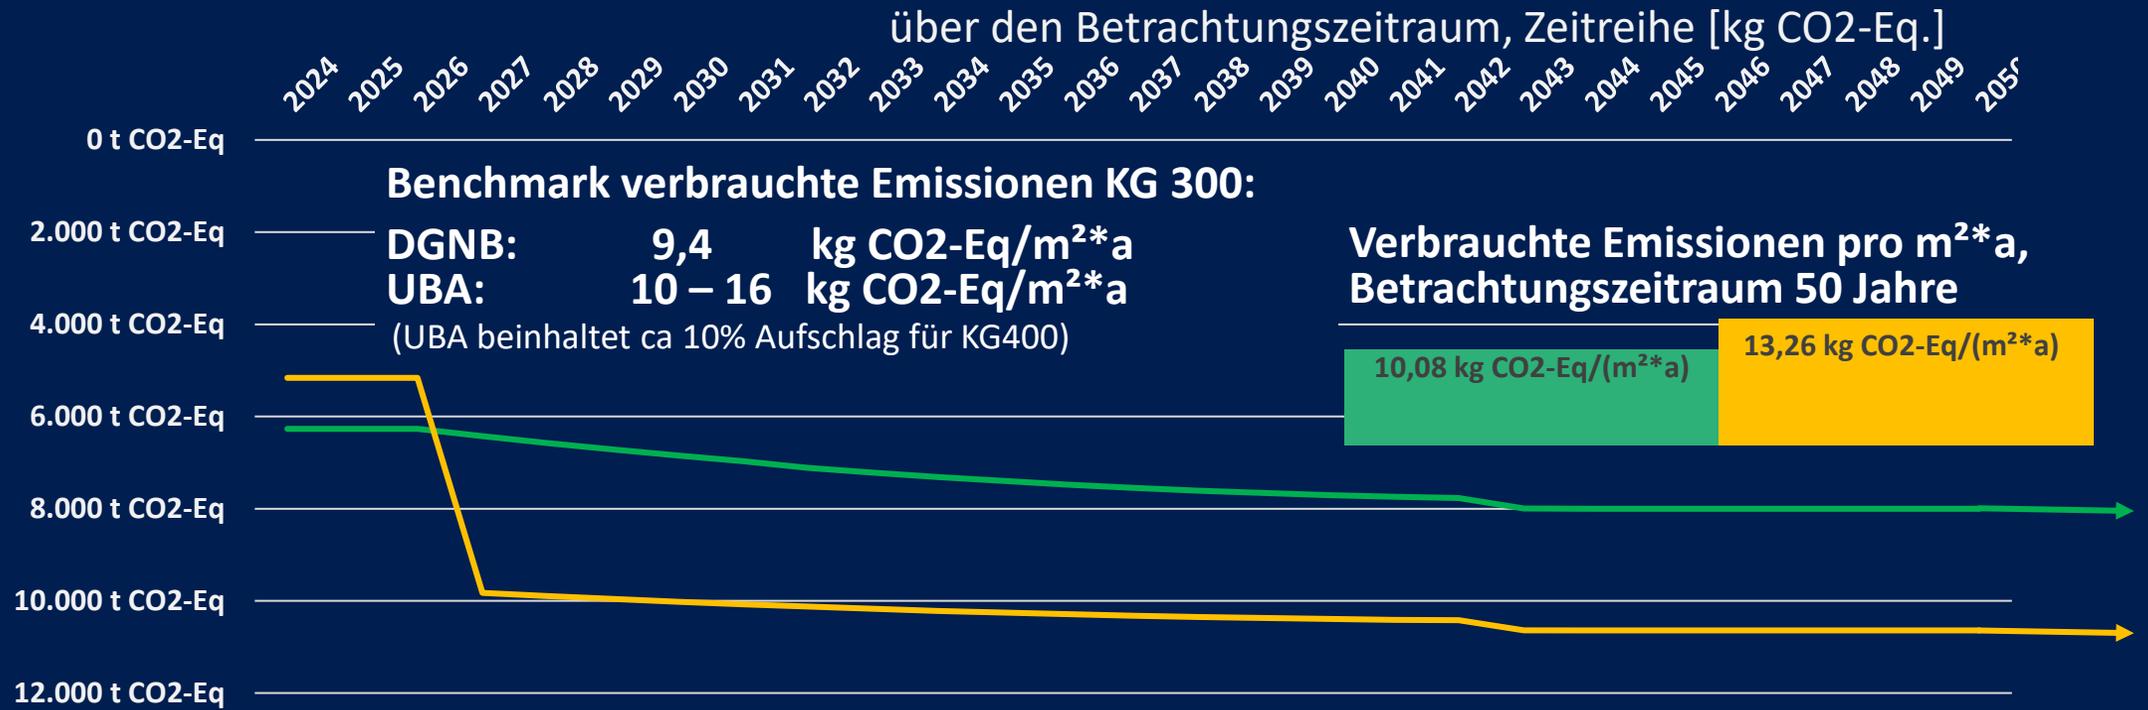
## Motivation Umweltleitbild: Go to Zero, Beispiel Verringerung Graue Energie

Untersuchung anhand eines TE Gebäudes, Kumulierte Gesamtemissionen (Sanierung+Verbräuche)
