Sanierung von Parkhäusern

Vortrag am 19.09.2019 / grbv Symposium Hoch- und Industriebau

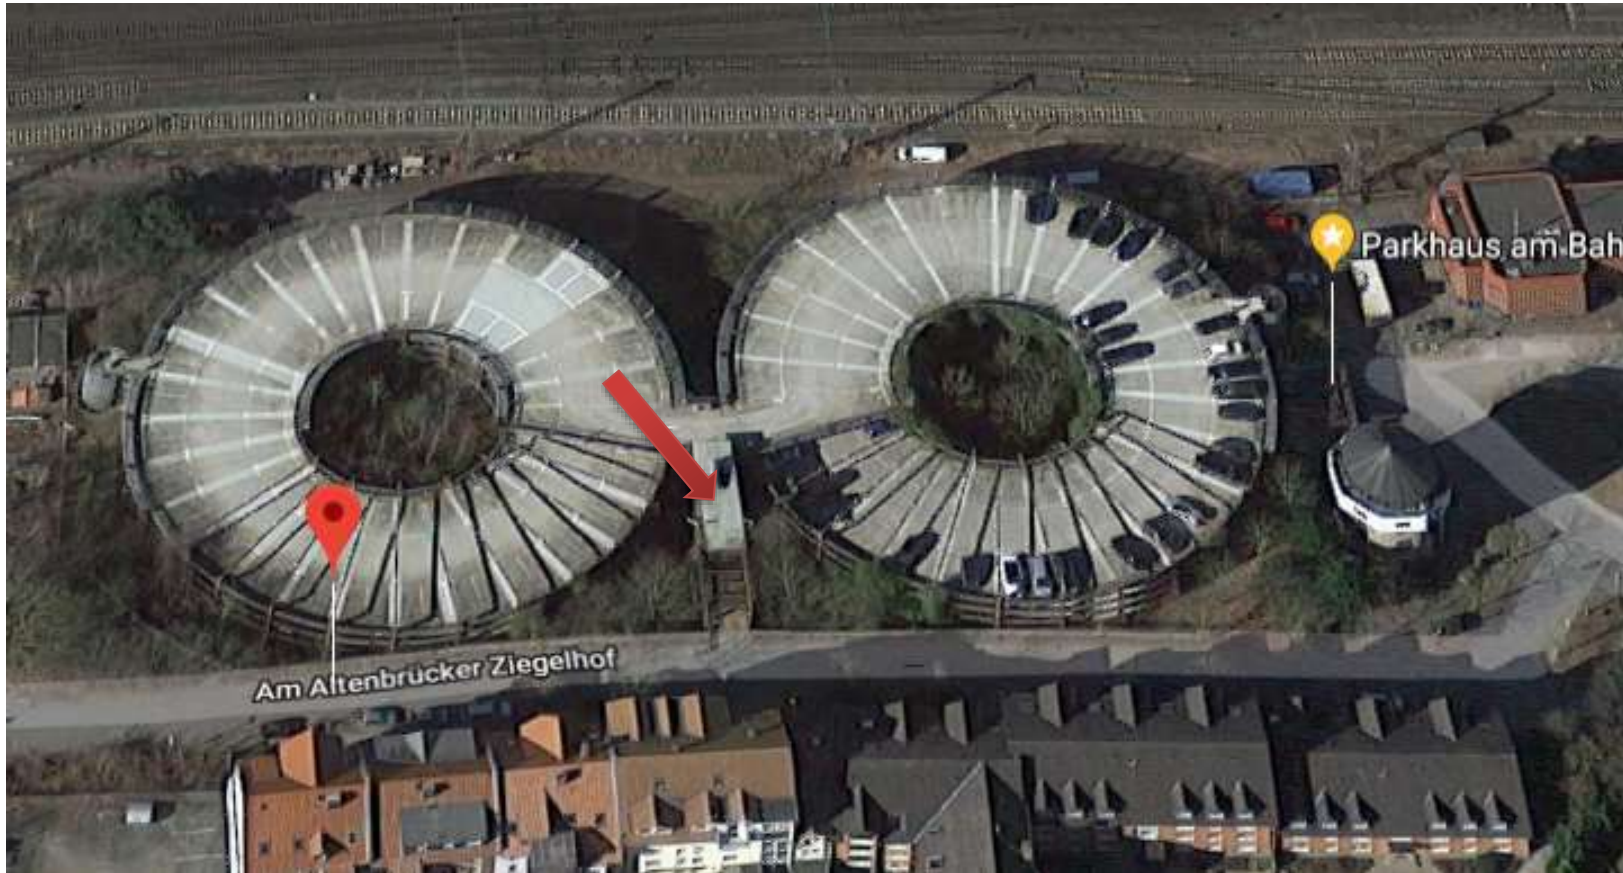
3a. Parkhaus am Bahnhof

→ Sanierung Stahl-Treppenhaus

- Korrosion an tragenden Bauteilen
- Korrosion auf den Tränenblechstufen
- Korrosionsansatz an den Stahlgeländern

Erneuerung des Korrosionsschutzes an tragenden Bauteilen (und Geländer)

- Entschichtung punktuell der Stahlbauteile durch Strahlen o.ä.
- Erneuerung der Korrosionsbeschichtung gem. ZTV-ING Teil 4 Abschnitt 3 Tab. A 4.3.2
 - Oberflächenvorbereitung: PSa 2 ½
 - Grundbeschichtung: 2K-EP-Zinkphosphat – 80 mym
 - Zwischenbeschichtung: 2K-PUR-EG – 80 mym
 - Deckbeschichtung: PUR – 80 mym

Erneuerung des Korrosionsschutzes der Treppenanlage

- Entschichtung der Stahlbauteile durch Strahlen
- Erneuerung der Korrosionsbeschichtung gem. ZTV-ING Teil 4 Abschnitt 3 Tab. A 4.3.2
 - Oberflächenvorbereitung: Sa 2 ½
 - Grundbeschichtung: EP- Zinkstaub - 70 m μ m
 - 1.Zwischenbeschichtung: EP + Quarzsand 0,4-0,7 – 300 m μ m
 - 2.Zwischenbeschichtung: EP + Quarzsand 0,4-0,7 – 300 m μ m
 - Deckbeschichtung: EP – 300 m μ m

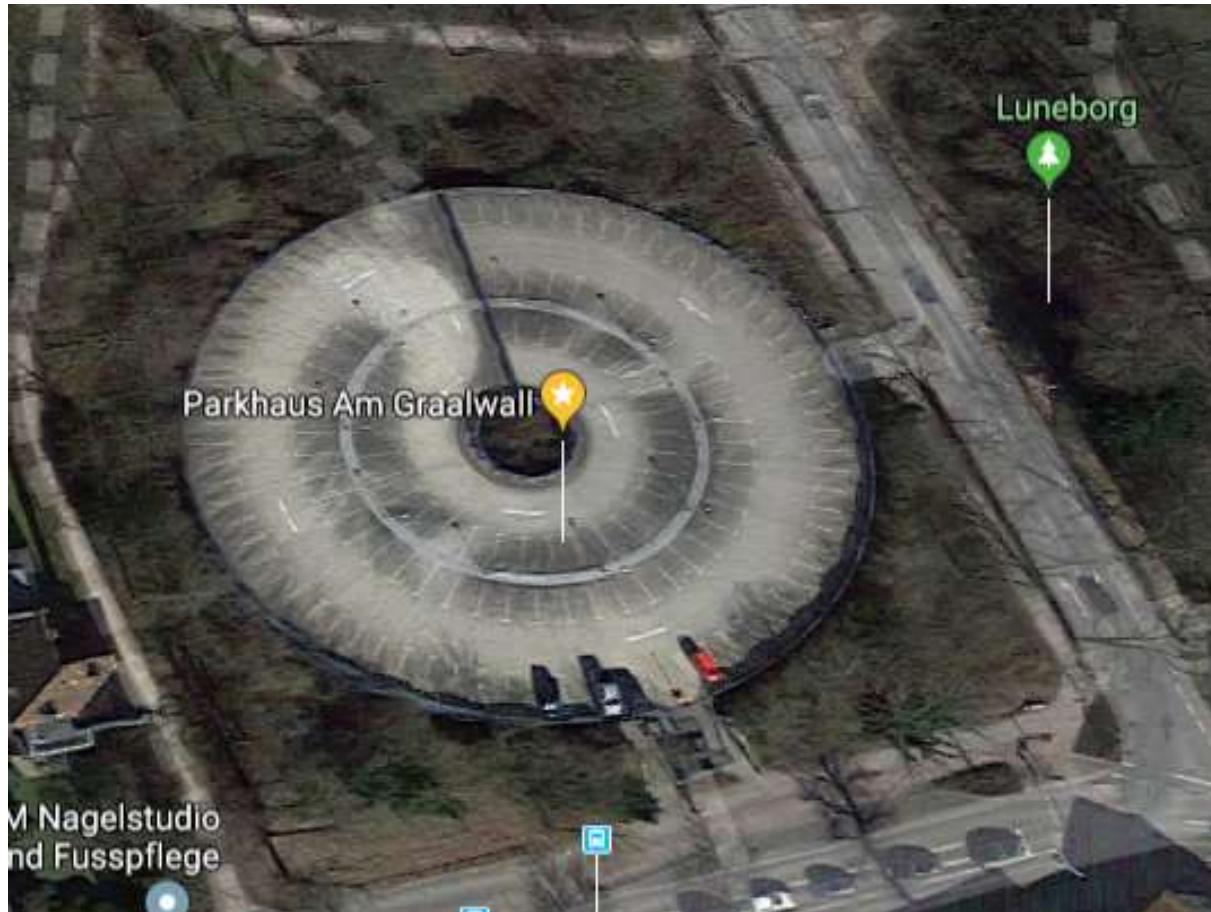
3b. Parkhaus am Graalwall

→ Sanierung Oberflächenschutzsystem - Sanierung Stahlkonstruktionen

- Korrosion an tragenden Bauteilen
- Korrosion an Treppenstufenwannen
- Stark abgefahrene Fahrbahnoberfläche

Erneuerung des Korrosionsschutzes an tragenden Bauteilen

- Freistemmen der Durchdringungen
- Entschichtung der Stahlbauteile durch Strahlen
- Erneuerung der Korrosionsbeschichtung gem. ZTV-ING
- Einbringen von PCC- Mörtelkeilen

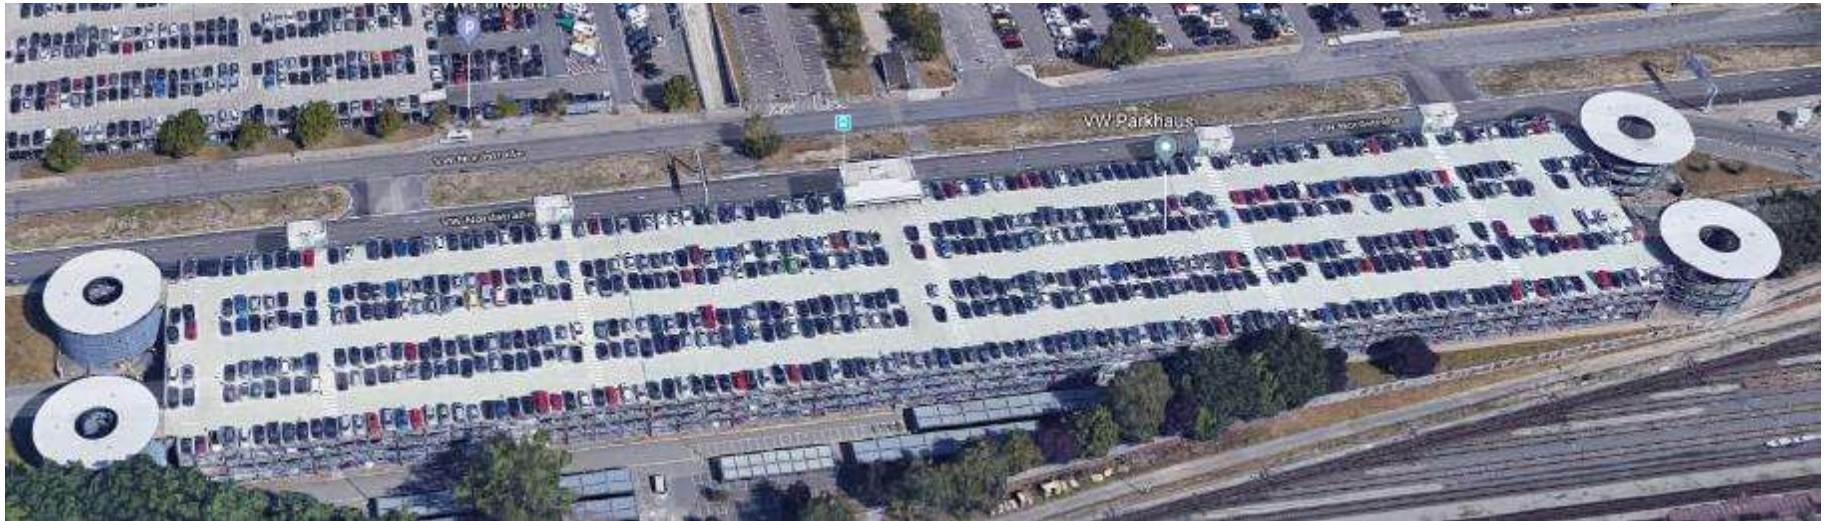
3c. Parkhaus FE1 - Wolfsburg

→ Sanierung Deckenränder + Rinnenabdichtung

4 Parkebenen – ca. 2500 Stellplätze auf 53.000 m² Geschossfläche

- Korrosion der tragenden Stahlbleche der Hoesch-Additiv-Decken
